# Asbestinventarisatetest

Kempische steenweg 57, 3500 Hasselt

Attestnummer : 20240214-000054.000

Uitgegeven op : 14.02.2024

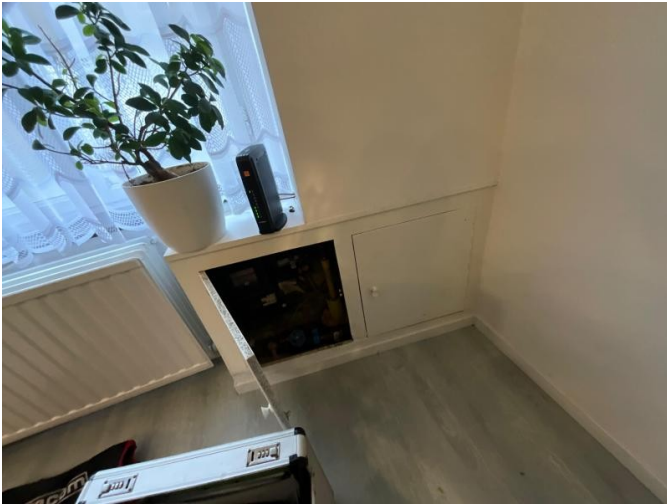
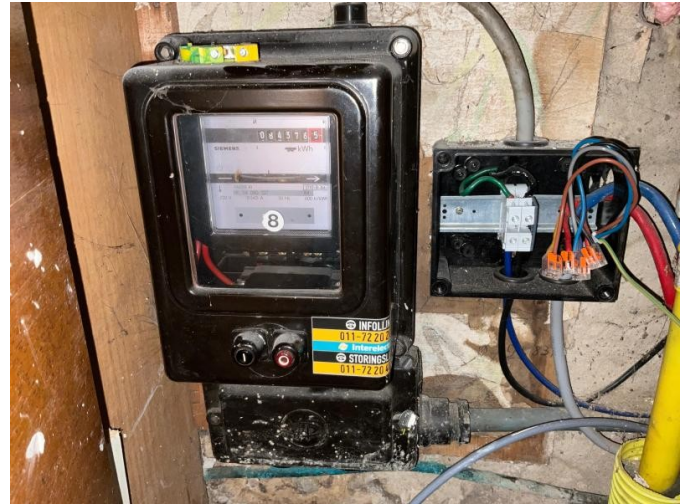
Eindbeoordeling materiaalrisico	Verhoogd materiaalrisico en/of verhoogde kans op vezelvrijgave
---------------------------------	--

Gebondenheid	Categorie 1: hechtgebonden in oorsprong
Asbestsoort (vezeltype)	Crocidoliet aanwezig
Asbestconcentratie	Laag (< 50%)
Afschermingsgraad van het gehele materiaal	Geheel of deels (ook) vrij aan de binnenlucht
Toestand van het materiaal	Licht beschadigd, licht verweerd. Intact materiaal type Pical – asbestboard of categorie III 'gebondenheid'

Beschrijving	Bakeliet
Omgeving	Binnen
Primaire drager	Communicatie en elektrische infrastructuur en uitrusting
Asbestmateriaal	Bakeliet
Bindmiddel van asbestmateriaal	Kunststof of -hars
Gebondenheid op basis van bindmiddel	Hecht
Hoeveelheid (gewicht - aantal)	• 2,00 kg - 1 stuk
Totaal gewicht	2,00 kg
Eenvoudig bereikbaar	Ja
Bevestigingswijze	• Onbekend
Identificatiemethode	Vaststelling zonder monsternamen

<b>Destructieve handeling voor identificatie</b>	Nee
<b>Opmerking</b>	De meterkast is nog uit bakeliet

Het asbestmateriaal valt onder de mijlpaal van 2040.

Verwijderen

- Zorg voor een veilig beheer en verwijder dit asbestmateriaal wanneer het bij werken eenvoudig bereikbaar wordt. Controleer de toestand jaarlijks op wijzigingen.

- Eenvoudige handelingen: mag via doe-het-zelf of door werknemer(s) met opleidingsattest eenvoudige handelingen  
Deze toepassing kan door doe-het-zelf verwijderd worden

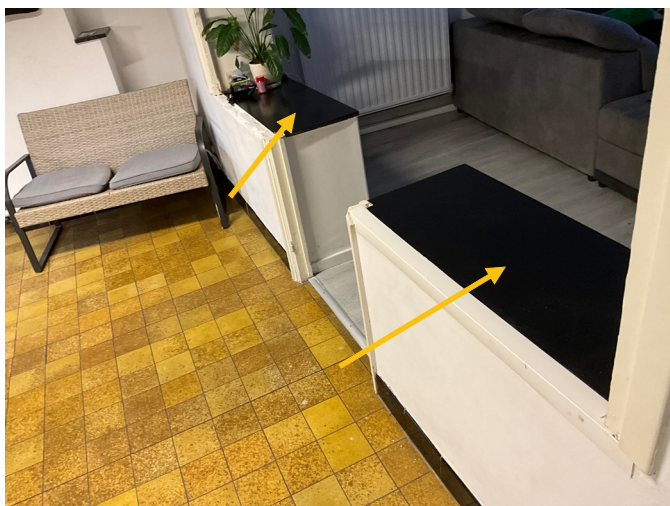
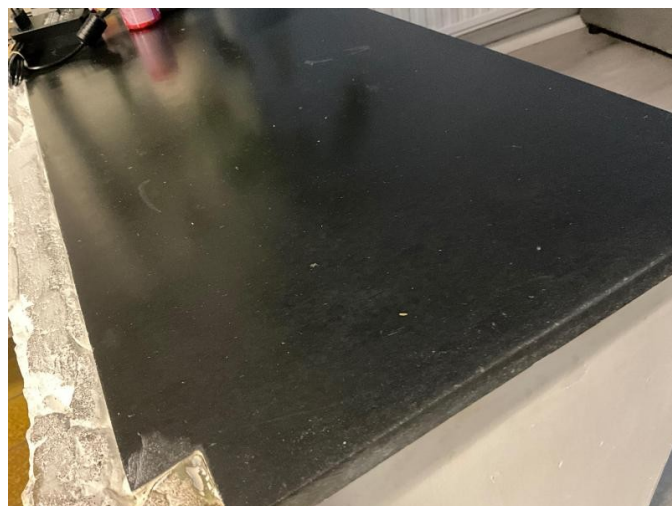
Eindbeoordeling materiaalrisico	Laag materiaalrisico en/of verlaagde kans op vezelvrijgave
---------------------------------	--

Gebondenheid	Categorie 1: hechtgebonden in oorsprong
Asbestsoort (vezeltype)	Alleen chrysotiel
Asbestconcentratie	Laag (< 50%)
Afschermingsgraad van het gehele materiaal	Geheel of deels (ook) vrij aan de binnenlucht
Toestand van het materiaal	Licht beschadigd, licht verweerd. Intact materiaal type Pical – asbestboard of categorie III 'gebondenheid'

Beschrijving	Massal deksteen tussen living en keuken
Omgeving	Binnen
Primaire drager	Binnenwand
Asbestmateriaal	Plaat, paneel, tablet - Type Massal
Bindmiddel van asbestmateriaal	Cement
Gebondenheid op basis van bindmiddel	Hecht
Hoeveelheid (oppervlakte - dikte - aantal)	• 0,37 m <sup>2</sup> - 1,70 cm - 2 stuks
Totaal volume	0,013 m <sup>3</sup>
Eenvoudig bereikbaar	Ja
Bevestigingswijze	<ul style="list-style-type: none"><li>• Geklemd</li><li>• Verlijmd, ingegoten, versmeerd</li></ul>

Het asbestmateriaal valt onder de mijlpaal van 2040.

Zorgvuldig beheren

- Zorg voor een veilig beheer. Vermijd het beschadigen van het asbestmateriaal. Controleer de toestand jaarlijks op wijzigingen.
- Zorg voor een veilig beheer en verwijder dit asbestmateriaal wanneer het bij werken eenvoudig bereikbaar wordt. Controleer de toestand jaarlijks op wijzigingen.

- Eenvoudige handelingen: mag via doe-het-zelf of door werknemer(s) met opleidingsattest eenvoudige handelingen  
Deze hechtgebonden toepassing kan door doe-het-zelf verwijderd worden

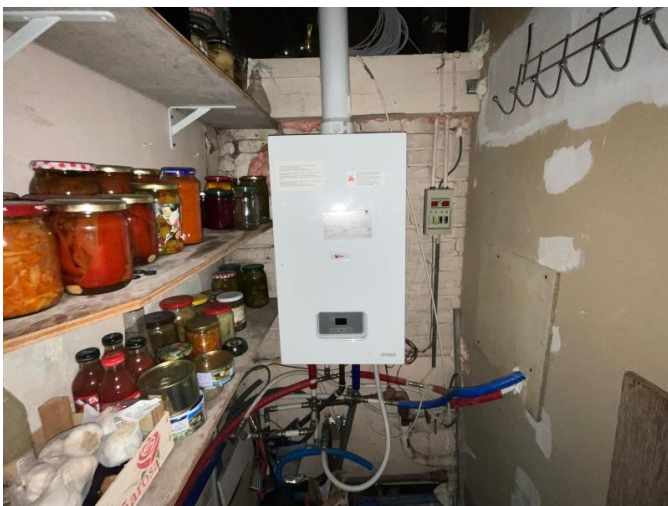
Vrije foto

Gas doorstroomer, asbest veilig

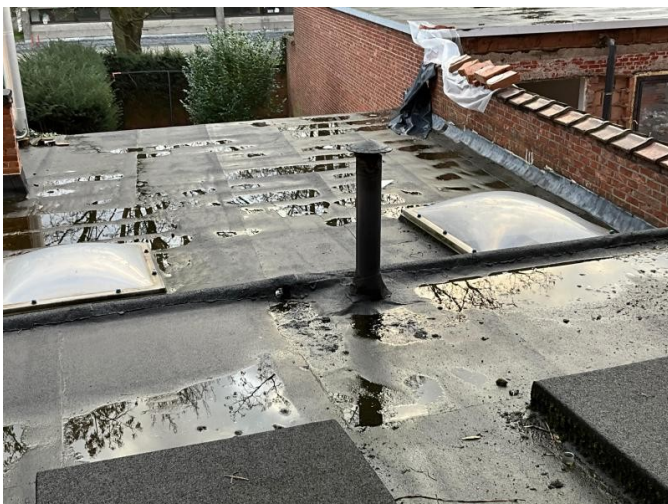
Vrije foto

Rookgaskanaal is nieuw en niet asbestverdacht

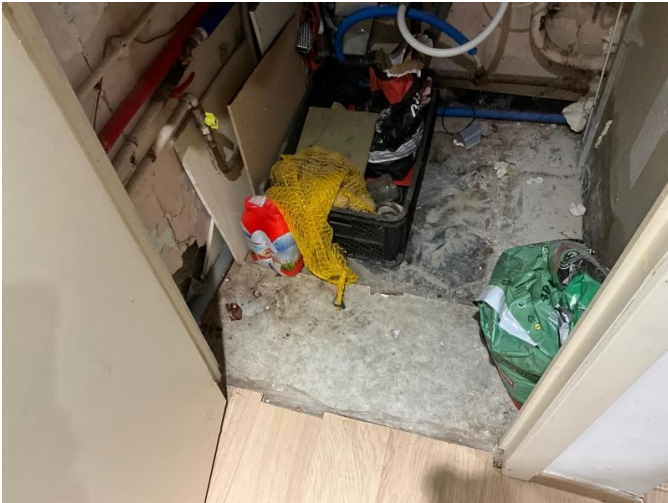
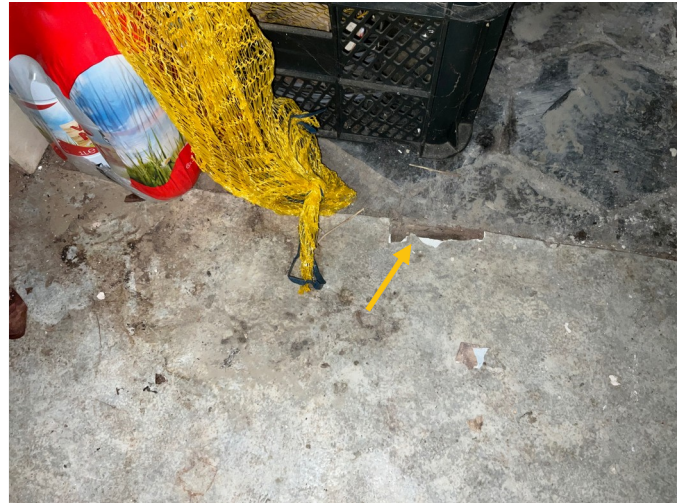
## Fiche 5: vloerzeil 1 bron

Geen asbest

#	Type	Referentie	Resultaat
5.1	Puntmonster	st15	Geen asbest

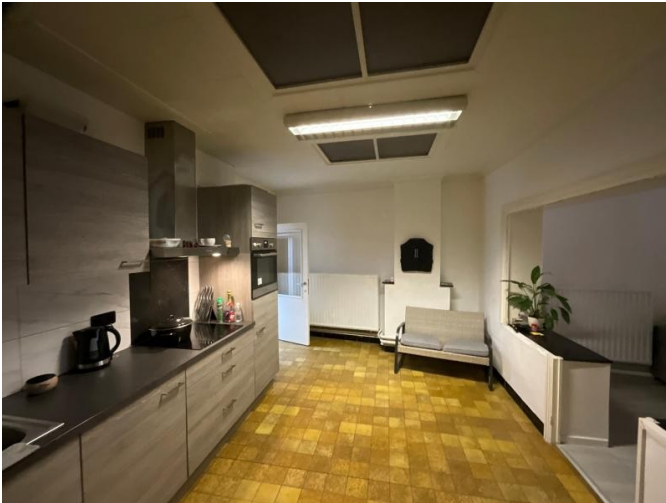
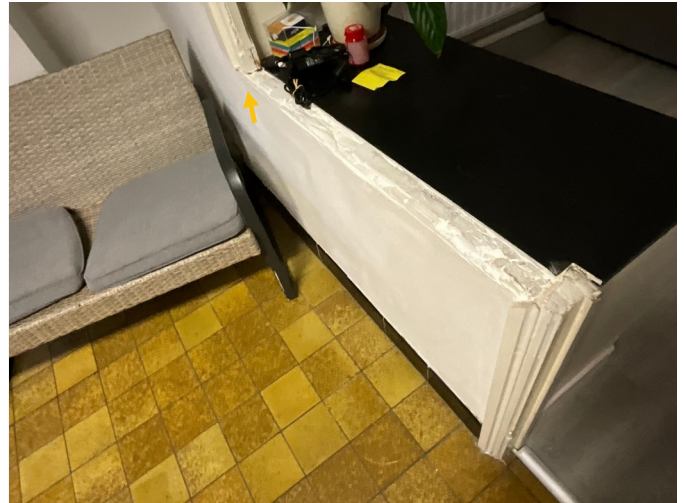
## Fiche 6: pleisterwerk muren

Geen asbest

#	Type	Referentie	Resultaat
6.1	Mengmonster	st01	Geen asbest

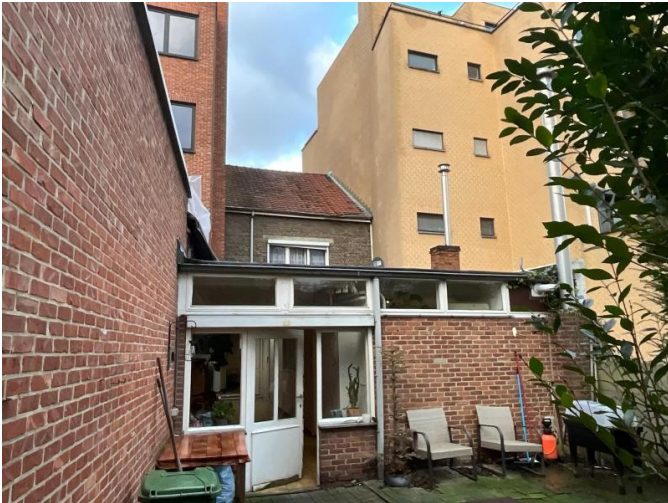
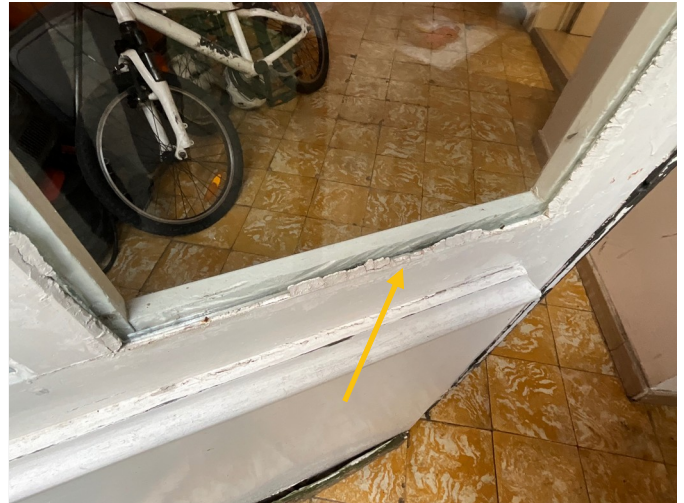
## Fiche 7: Kit oude ramen

Geen asbest

#	Type	Referentie	Resultaat
7.1	Mengmonster	St03	Geen asbest

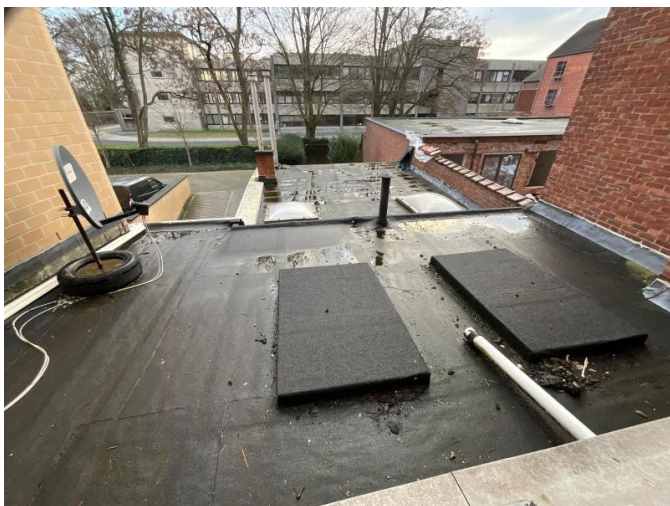
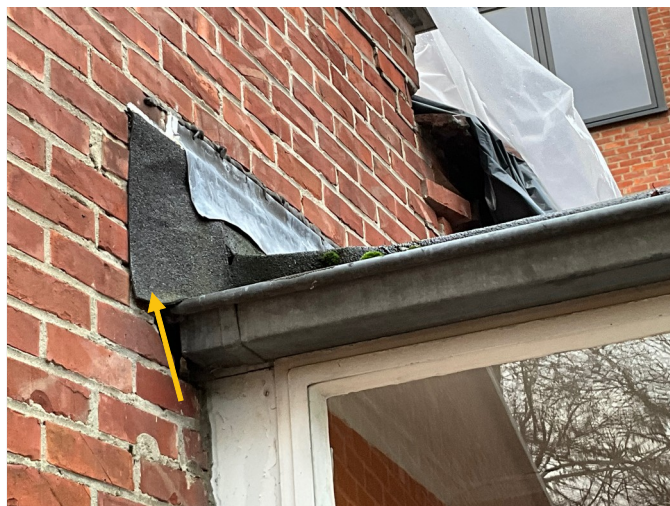
## Fiche 8: Roofing plat dak

Geen asbest

#	Type	Referentie	Resultaat
8.1	Puntmonster	st04	Geen asbest

<b>Gebondenheid op basis van bindmiddel</b>	Hecht
<b>Hoeveelheid (oppervlakte - aantal)</b>	• 56,50 m <sup>2</sup> - 1 stuk
<b>Totale oppervlakte</b>	56,50 m <sup>2</sup>
<b>Identificatiemethode</b>	Vaststelling met monstername
<b>Destructieve handeling voor identificatie</b>	Nee
<b>Opmerking</b>	Staalname enkel van toplaag, dus niet representatief voor de volledige laag.
