Asbestinventarisatetest

Tierestraat 27, 3700 Tongeren

Attestnummer : **20240823-000260.000**

Uitgegeven op : **23.08.2024**

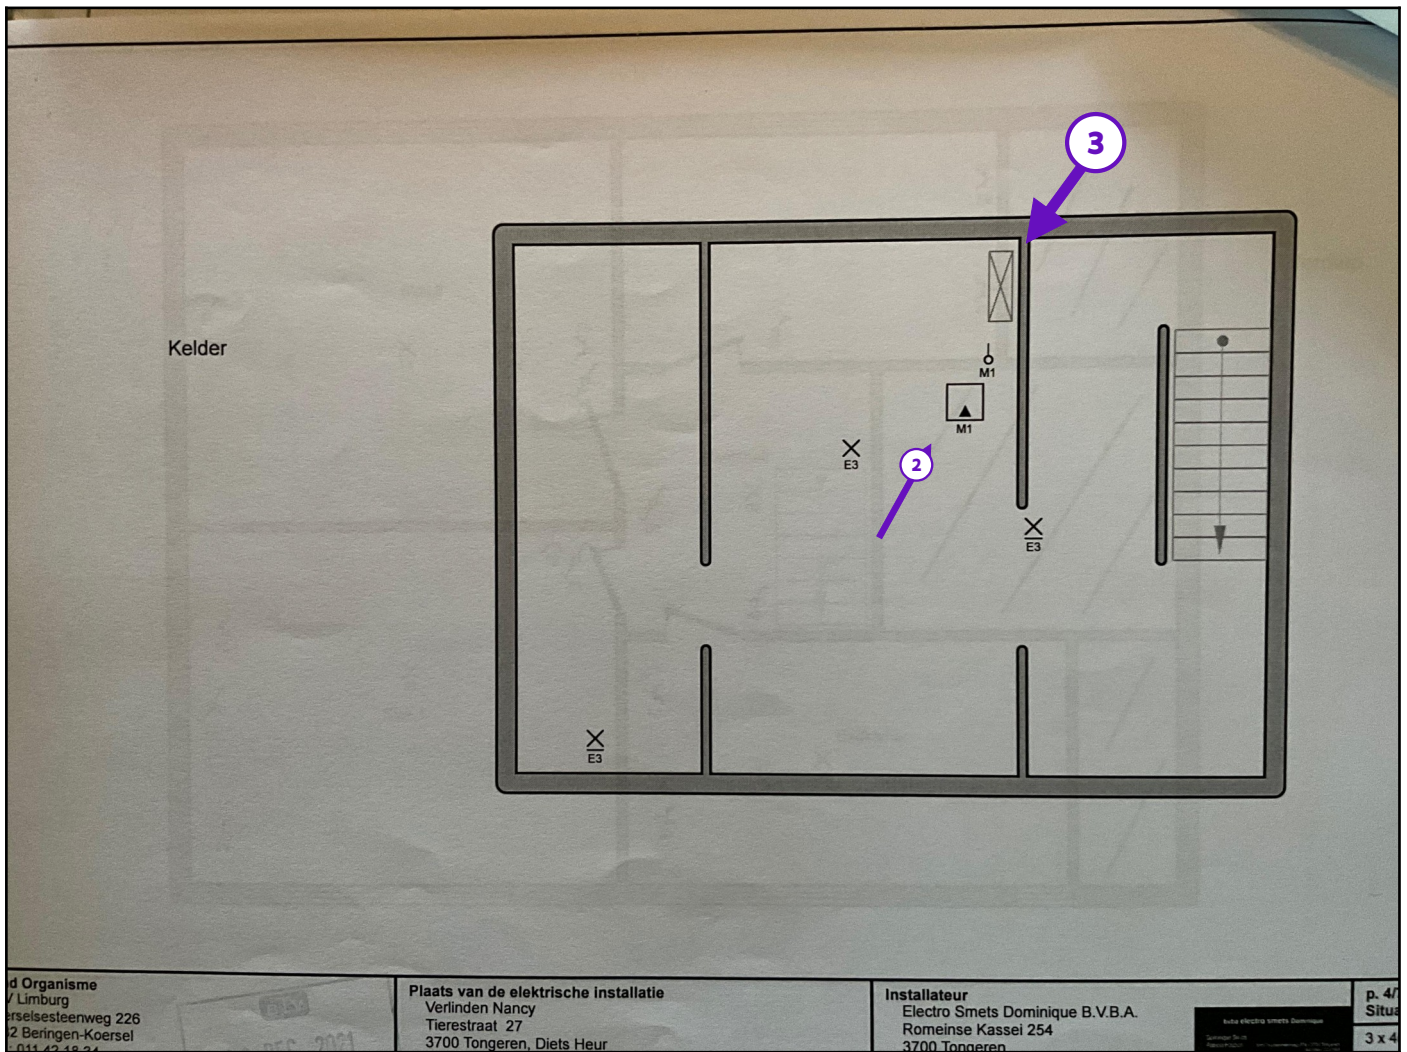
Plan 1.5: Kelder

Beschrijving	Type	Actie
2. cv ketel advies asbestveilig	Advies	-
3. Rookgaskanaal advies	Advies	-

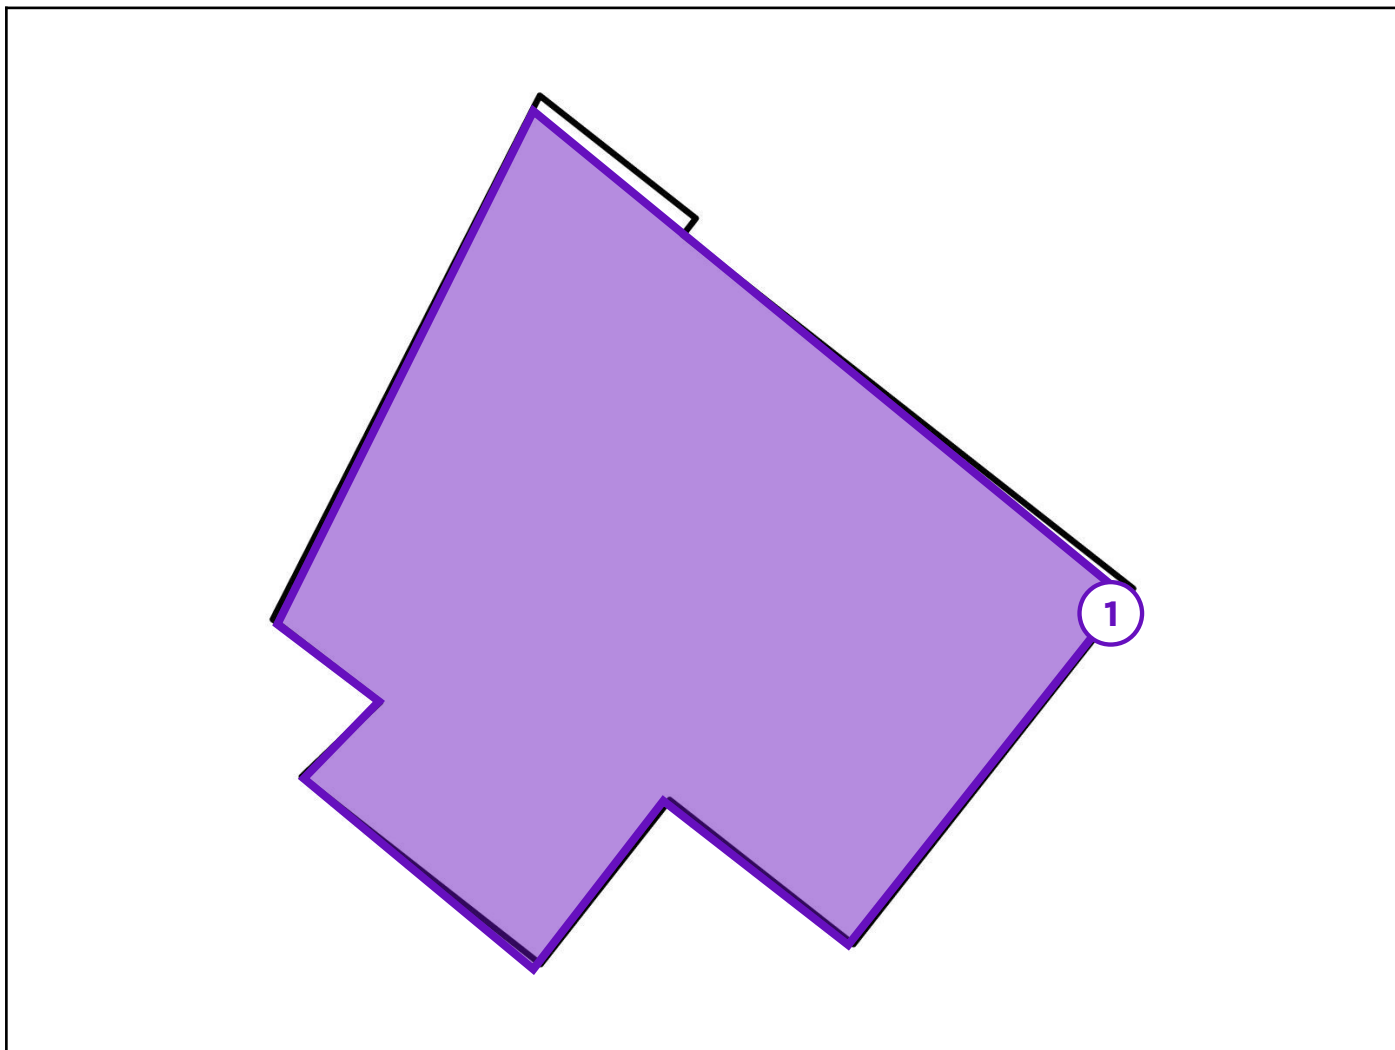
Plan 1.9: Hoofdgebouw plan

Beschrijving	Type	Actie
1. Oude lagen	Beperking	-

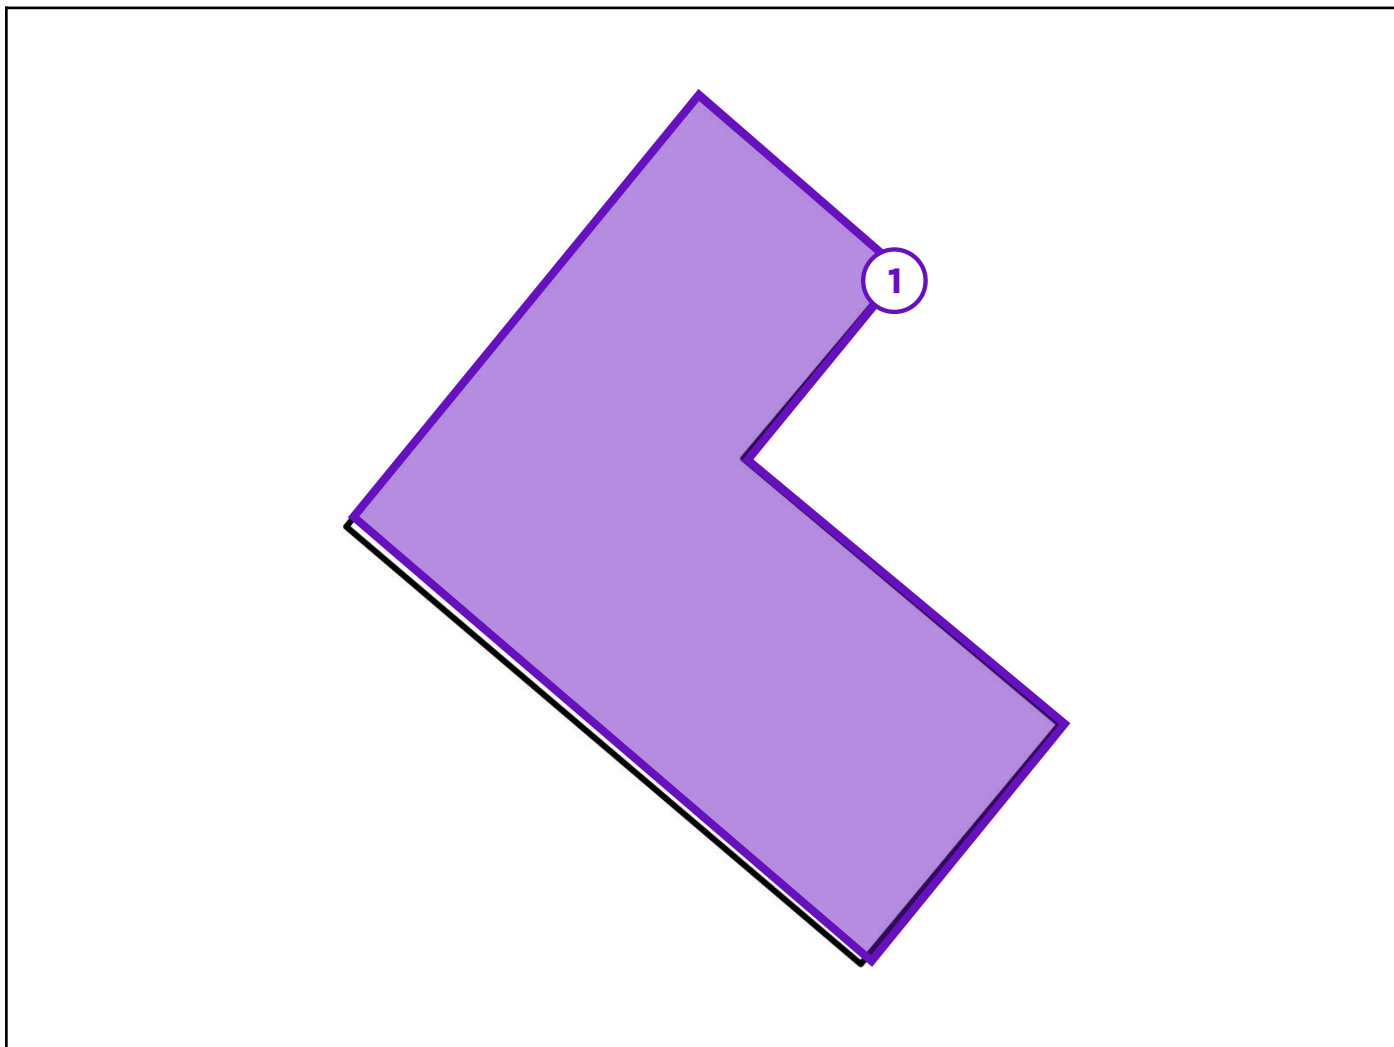
Plan 2.1: Vogelstallen

Beschrijving	Type	Actie
1. Oude lagen	Beperking	-

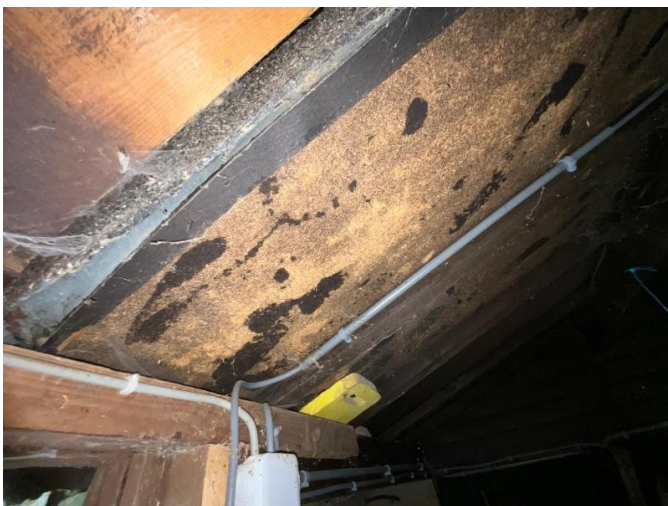
Situeringfoto

Tijdelijke beperking

Reden: Er is geen volledige risicobeoordeling mogelijk

Uitleg van de asbestdeskundige: Er is geen inspectie mogelijk van de oude lagen dakbedekking en gevelbedekking. Mogelijk bevinden zich daar nog andere materialen.

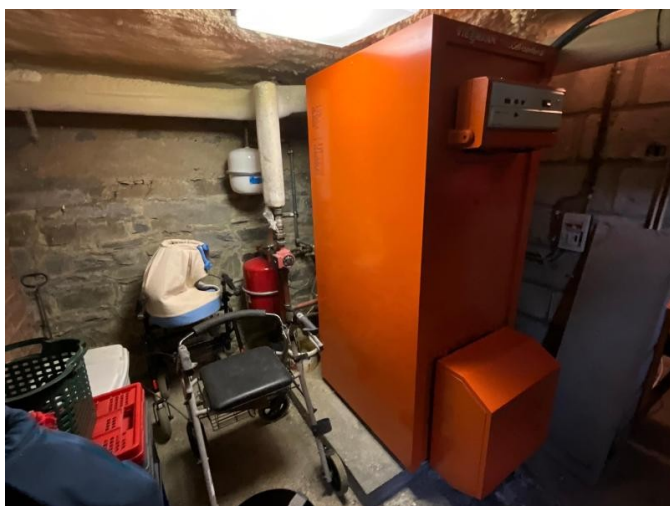
Vrije foto

De cv ketel is nieuw of bevat zichtbaar geen asbestverdachte materialen.

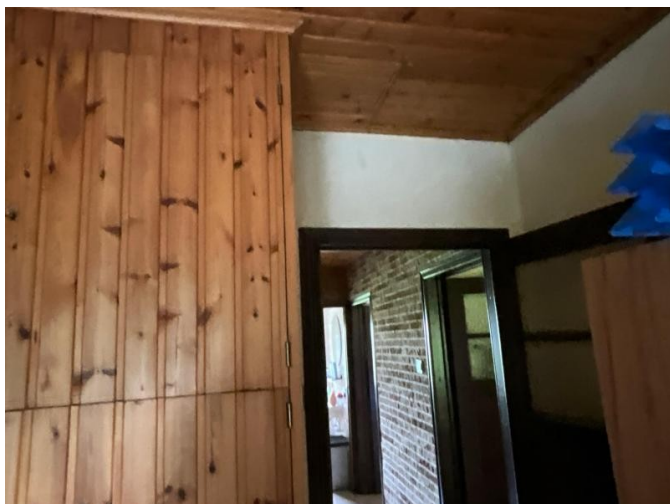
Vrije foto

onderdak en oude dak is niet inspecteerbaar, zowel niet van binnen als van buiten.

Binnenkant is afgewerkt met hout en luikje is niet te openen. Buitenkant is afgewerkt met een metalen overzetsdak.

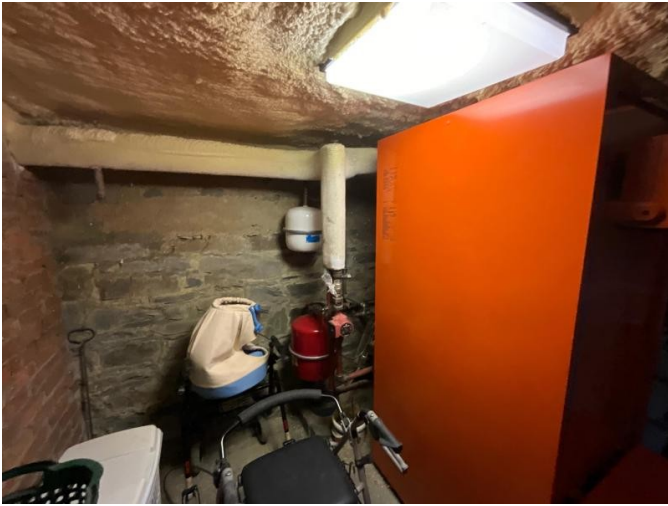
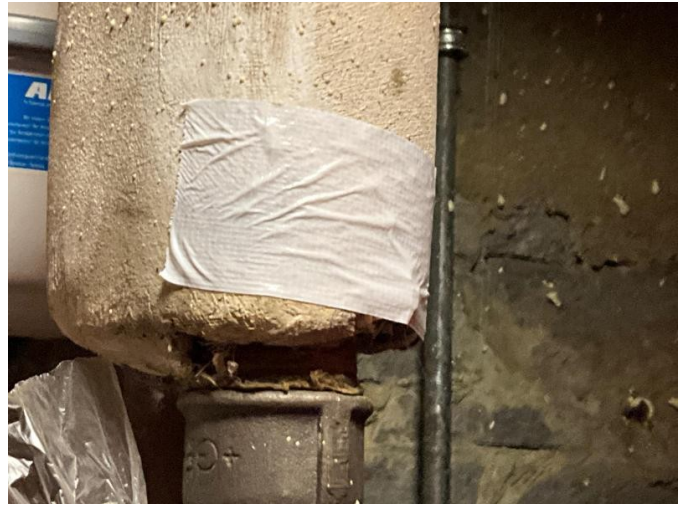
Geen asbest

#	Type	Referentie	Resultaat
5.1	Mengmonster	st03	Geen asbest

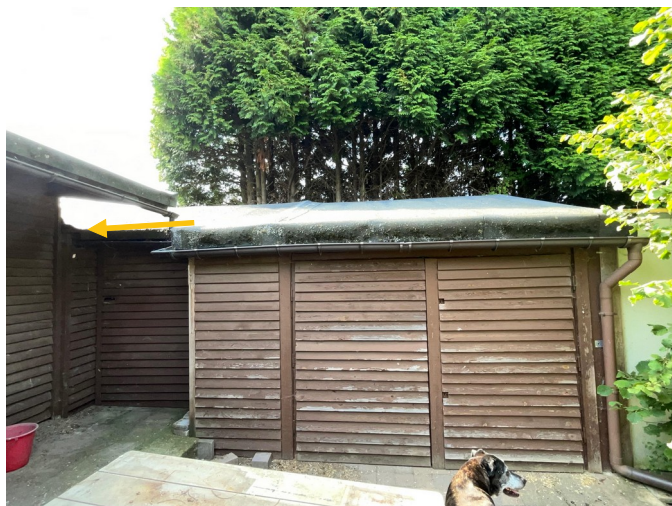
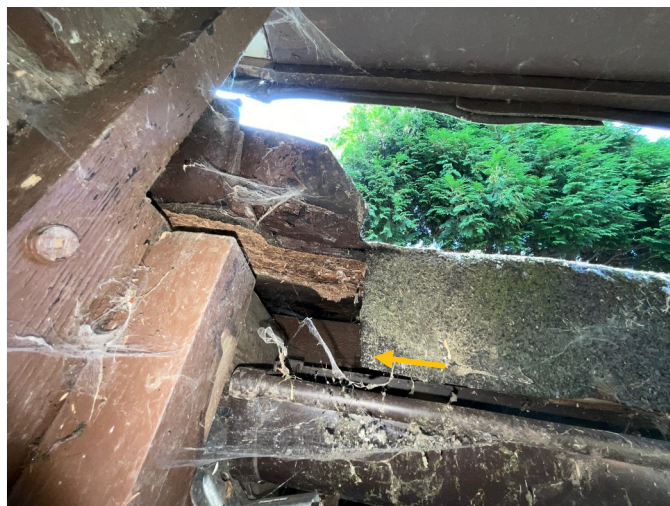
Fiche 6: Roofing plat dak

Geen asbest

#	Type	Referentie	Resultaat
6.1	Puntmonster	st04	Geen asbest

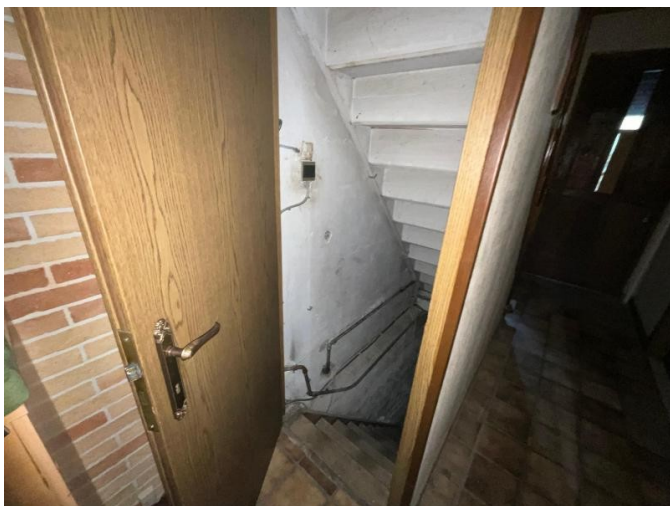
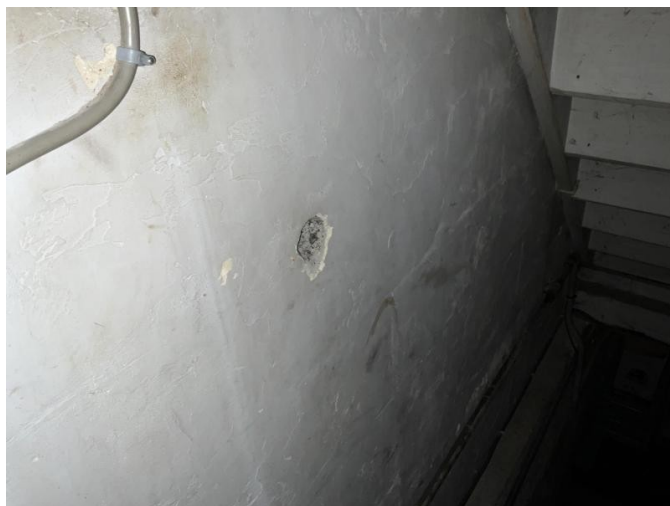
Fiche 7: pleisterwerk muren

Geen asbest

#	Type	Referentie	Resultaat
7.1	Mengmonster	st01	Geen asbest
