# Asbestinventarisatetest

Driekruisenstraat 75, 3700 Tongeren

Attestnummer : **20241012-000031.000**

Uitgegeven op : **12.10.2024**

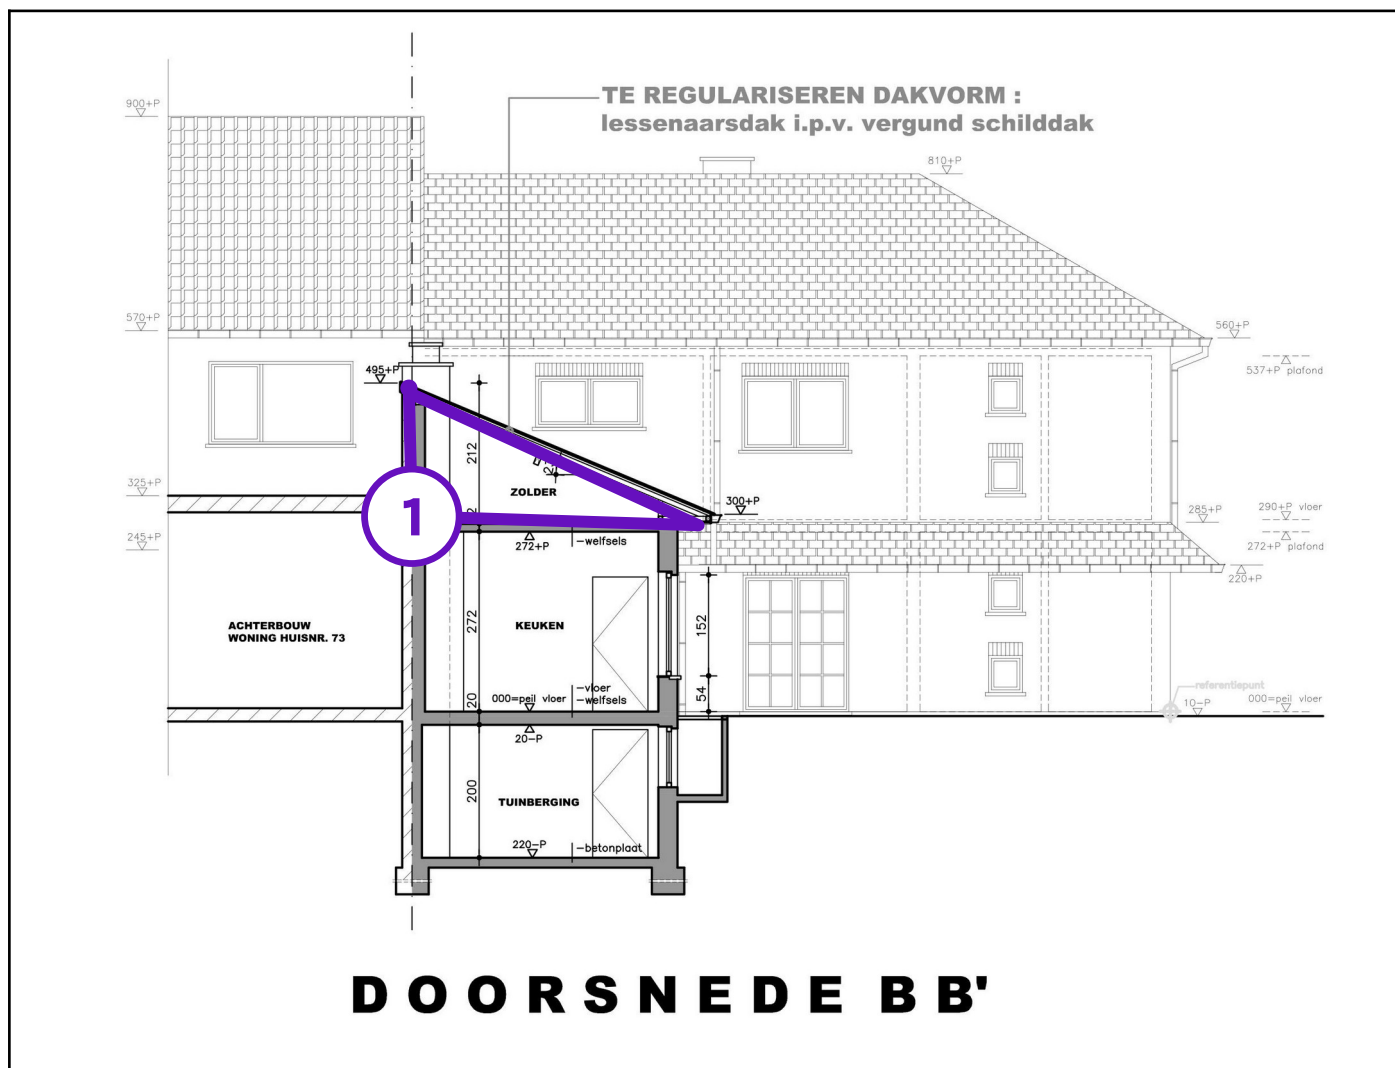
# Plan 1.4: P243700\_75 PLAN\_doorsnee

Beschrijving	Type	Actie
1. zolder boven keuken	Beperking	-

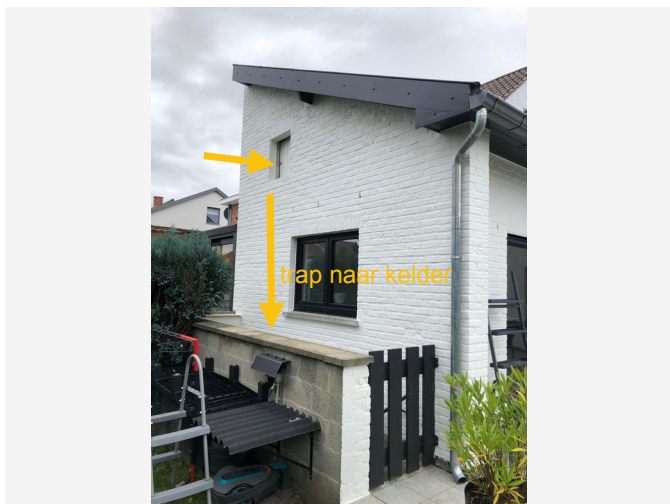
Situeringfoto

### Permanente beperking

**Reden:** Het onderzoek kan niet uitgevoerd worden binnen de bepalingen van de Welzijnswet

**Uitleg van de asbestdeskundige:** het toegangsluik bevindt zich niet enkel op meer dan 3,5 meter hoogte maar de binnenruimte is beperkt tot max 1,40m volgens het zij aanzicht van het plan. De afwerking zou dezelfde zijn als deze van de grote zolder ruimte die ik wel heb kunnen onderzoeken.

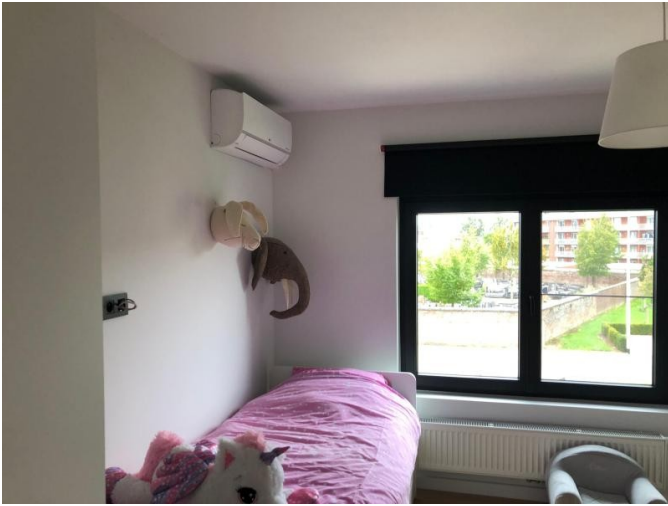
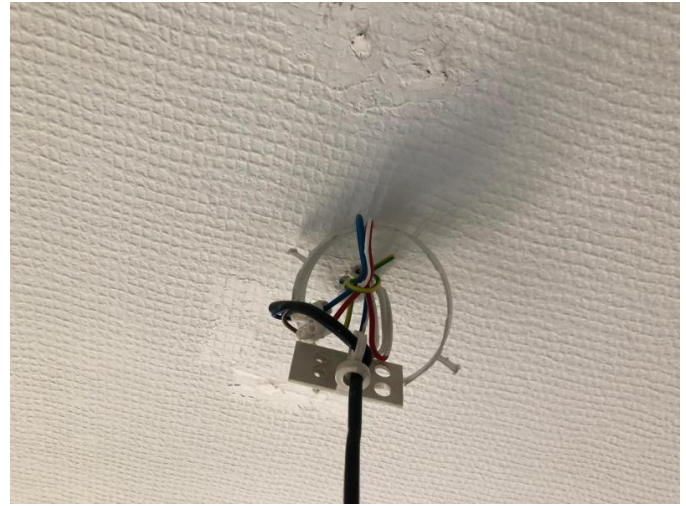
## Fiche 2: plafondpleister

Geen asbest

#	Type	Referentie	Resultaat
2.1	Mengmonster	MR01	Geen asbest

Beschrijving	plafondpleister
Omgeving	Binnen
Primaire drager	Plafond
Bindmiddel van materiaal	Gips - kalk
Gebondenheid op basis van bindmiddel	Niet-hechtgebonden
Hoeveelheid (oppervlakte - dikte - aantal)	• 234,00 m <sup>2</sup> - 1,50 cm - 1 stuk
Totaal volume	3,51 m <sup>3</sup>
Identificatiemethode	Vaststelling met monstername
Destructieve handeling voor identificatie	Nee
Opmerking	Op gelijkvloers zijn alle plafonds afgewerkt met gyproc. Op het eerste verdiep zijn ook alle plafonds afgewerkt met uitzondering van de 2 kinderkamers en de gang/overloop. De gyproc plafonds werden in 2020 aangebracht.

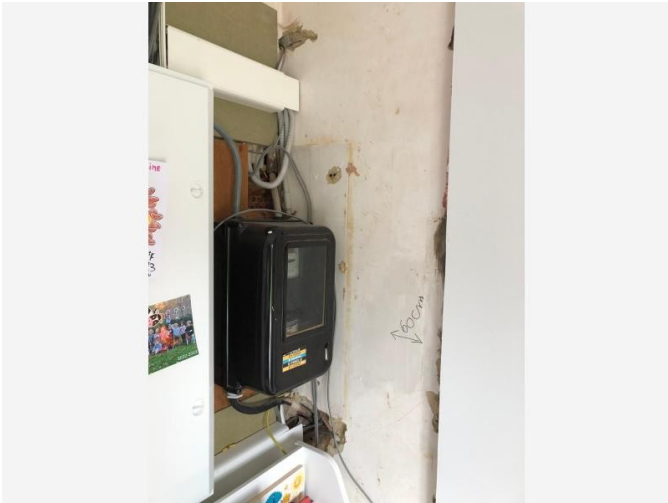
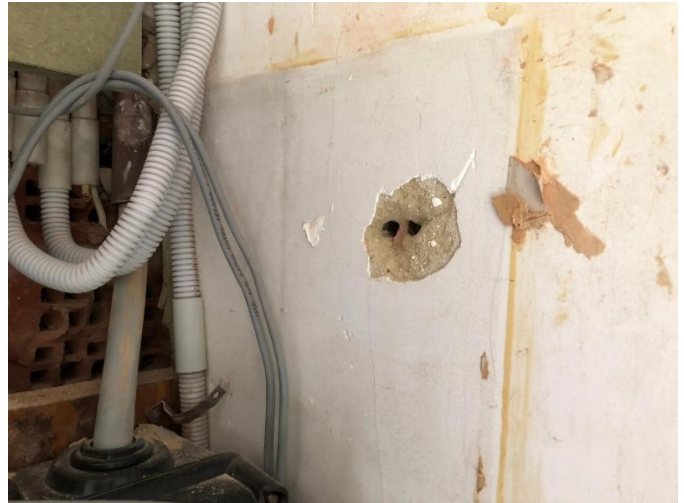
## Fiche 3: wandpleister

Geen asbest

#	Type	Referentie	Resultaat
3.1	Mengmonster	MRO2	Geen asbest

Beschrijving	wandpleister
Omgeving	Binnen
Primaire drager	Binnenwand
Bindmiddel van materiaal	Gips - kalk
Gebondenheid op basis van bindmiddel	Niet-hechtgebonden
Hoeveelheid (oppervlakte - dikte - aantal)	• 250,00 m <sup>2</sup> - 1,50 cm - 1 stuk
Totaal volume	3,75 m <sup>3</sup>
Identificatiemethode	Vaststelling met monstername
Destructieve handeling voor identificatie	Nee
Opmerking	alle wanden zijn met gyproc afwerking afgewerkt in 2020. zowewl op V0 als V1 zijn alle wanden op deze manier afgewerkt. Op 2 kleine plaatsen kon een staal genomen worden oa aan de electriciteitskast en aan een open deur bekisting

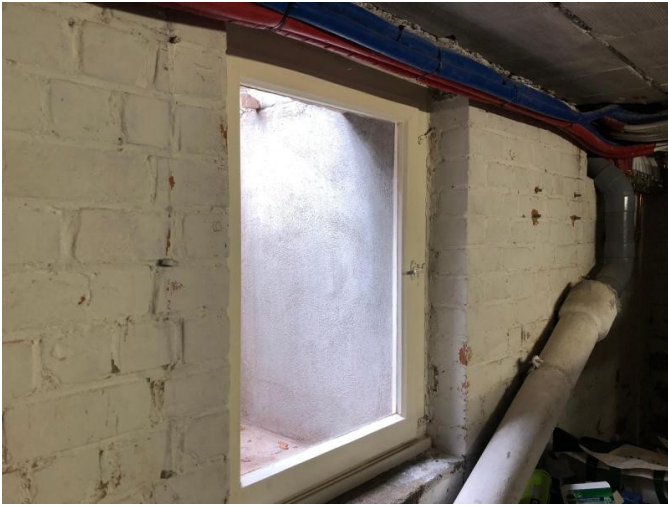
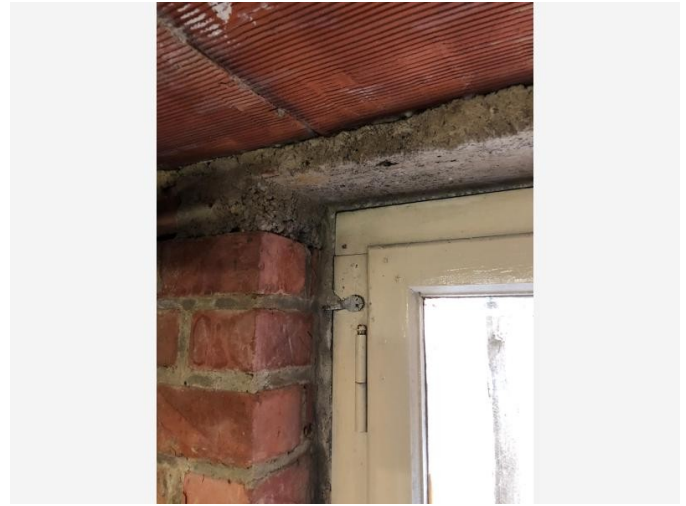
## Fiche 4: mastiek aan ramen

Geen asbest

#	Type	Referentie	Resultaat
4.1	Puntmonster	MR03	Geen asbest

<b>Beschrijving</b>	mastiek aan ramen
<b>Omgeving</b>	Binnen
<b>Primaire drager</b>	Wandopening verticaal (raam, deur, ...)
<b>Bindmiddel van materiaal</b>	Cement
<b>Gebondenheid op basis van bindmiddel</b>	Hecht
<b>Hoeveelheid (gewicht - aantal)</b>	• 1,00 kg - 1 stuk
<b>Totaal gewicht</b>	1,00 kg
<b>Identificatiemethode</b>	Vaststelling met monstername
<b>Destructieve handeling voor identificatie</b>	Nee
<b>Opmerking</b>	de ramen in de kelder zijn alle afgewerkt met een cement achtige materie die oneven werd aangebracht en op de meeste plaatsen geschilderd was.

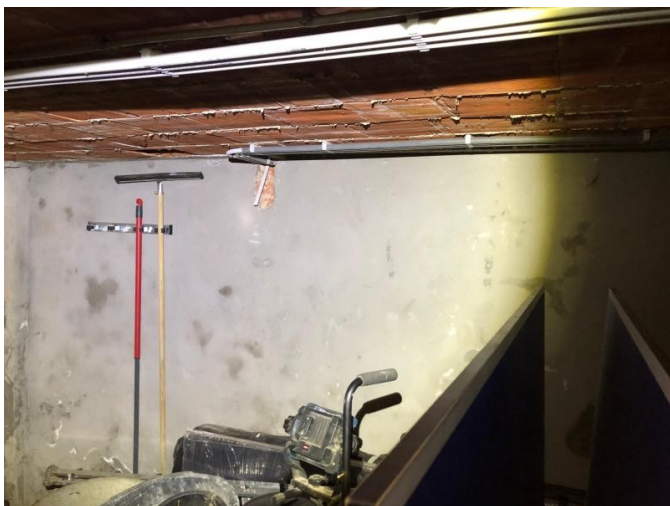
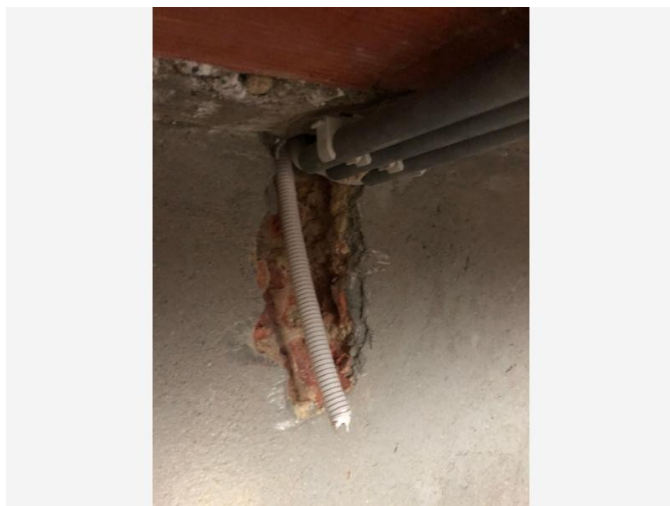
## Fiche 5: cement muur bekleding

Geen asbest

#	Type	Referentie	Resultaat
5.1	Mengmonster	MR04	Geen asbest

Beschrijving	cement muur bekleding
Omgeving	Binnen
Primaire drager	Binnenwand
Bindmiddel van materiaal	Cement
Gebondenheid op basis van bindmiddel	Hecht
Hoeveelheid (gewicht - aantal)	<ul style="list-style-type: none"><li>• 4,00 kg - 1 stuk</li></ul>
Totaal gewicht	4,00 kg
Identificatiemethode	Vaststelling met monstername
Destructieve handeling voor identificatie	Nee
Opmerking	in de tuinberging in de kelder is er een met cement afgewerkte muur terwijl geen enkele andere muur in de kelder op deze manier is afgewerkt. de muur vbertoont vochtplekken en er lopen nieuw aangelegde electriciteitsleidingen door.
