# Asbestinventarisatetest

Kielenstraat 81/6, 3700 Tongeren

Attestnummer : 20241016-000480.000

Uitgegeven op : 16.10.2024

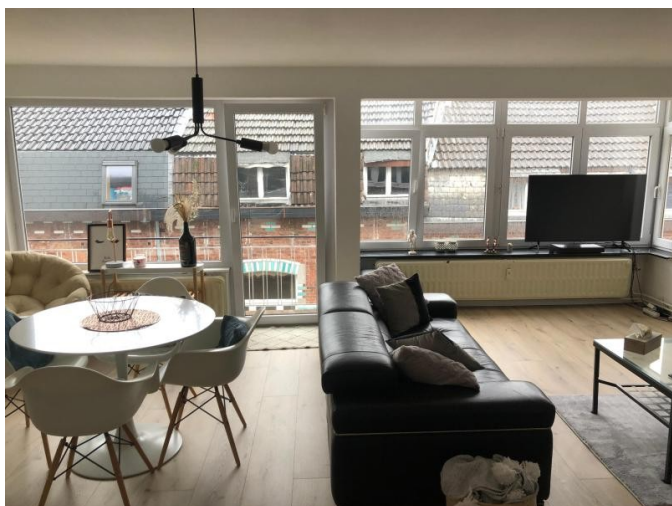
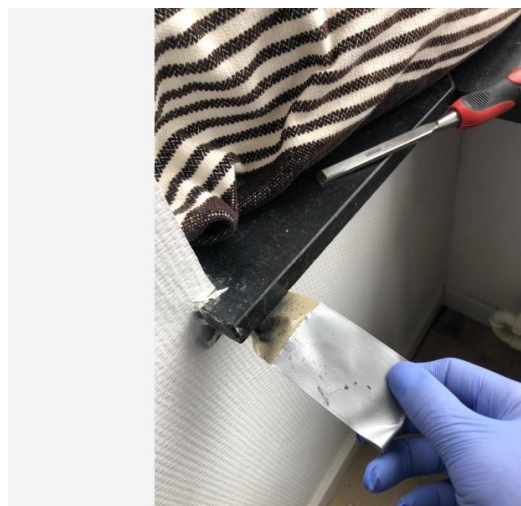
Eindbeoordeling materiaalrisico	Laag materiaalrisico en/of verlaagde kans op vezelvrijgave
Opmerking	venstertablet in woonkamer is in zeer goede staat

Gebondenheid	Categorie 1: hechtgebonden in oorsprong
Asbestsoort (vezeltype)	Alleen chrysotiel
Asbestconcentratie	Laag (< 50%)
Afschermingsgraad van het gehele materiaal	Geheel of deels (ook) vrij aan binnenluchtstromen
Toestand van het materiaal	Onbeschadigd, niet verweerd

#	Type	Referentie	Resultaat
1.1	Puntmonster	MR04	Chrysotiel

Beschrijving	venstertablet in woonkamer
Omgeving	Binnen
Primaire drager	Afboording, omheining...
Asbestmateriaal	Plaat, paneel, tablet - Type Massal
Bindmiddel van asbestmateriaal	Cement
Gebondenheid op basis van bindmiddel	Hecht
Hoeveelheid (oppervlakte - dikte - aantal)	<ul style="list-style-type: none"><li>• 2,00 m<sup>2</sup> - 3,00 cm - 1 stuk</li></ul>
Totaal volume	0,06 m <sup>3</sup>
Eenvoudig bereikbaar	Ja
Bevestigingswijze	<ul style="list-style-type: none"><li>• Verlijmd, ingegoten, versmeerd</li></ul>
Identificatiemethode	Vaststelling met monstername
Destructieve handeling voor identificatie	Nee
Opmerking	zwart venstertablet in woonkamer

Het asbestmateriaal valt onder de mijlpaal van 2040.

Zorgvuldig beheren

- Zorg voor een veilig beheer. Vermijd het beschadigen van het asbestmateriaal. Controleer de toestand jaarlijks op wijzigingen.
- Zorg voor een veilig beheer en verwijder dit asbestmateriaal wanneer het bij werken eenvoudig bereikbaar wordt. Controleer de toestand jaarlijks op wijzigingen.

- Eenvoudige handelingen: mag via doe-het-zelf of door werknemer(s) met opleidingsattest eenvoudige handelingen  
tabletten zijn in formaat en staat goed handelbaar en eenvoudig te verwijderen zonder emissie

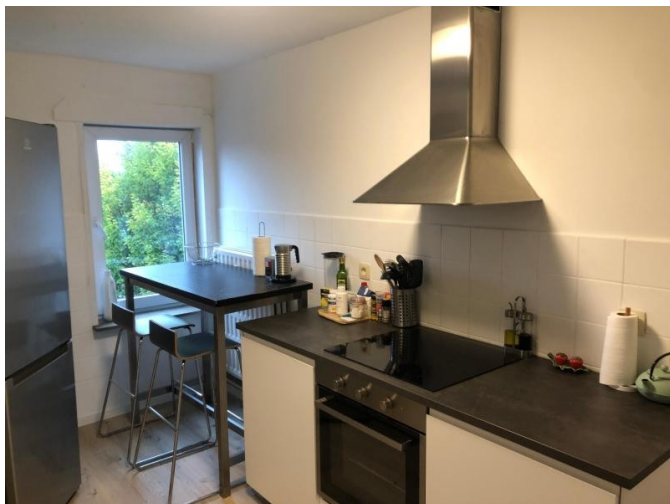
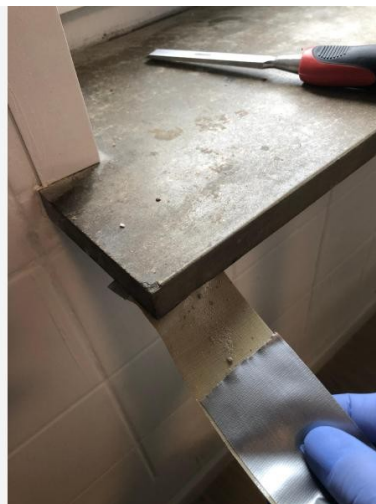
Eindbeoordeling materiaalrisico	Laag materiaalrisico en/of verlaagde kans op vezelvrijgave
Opmerking	venstertabletten in keuken en 2 slaapkamers zijn in zeer goede staat

Gebondenheid	Categorie 1: hechtgebonden in oorsprong
Asbestsoort (vezeltype)	Alleen chrysotiel
Asbestconcentratie	Laag (< 50%)
Afschermingsgraad van het gehele materiaal	Geheel of deels (ook) vrij aan binnenluchtstromen
Toestand van het materiaal	Onbeschadigd, niet verweerd

#	Type	Referentie	Resultaat
2.1	Puntmonster	MR03	Chrysotiel

Beschrijving	venstertablet keuken
Omgeving	Binnen
Primaire drager	Afboording, omheining...
Asbestmateriaal	Plaat, paneel, tablet - Type Massal
Bindmiddel van asbestmateriaal	Cement
Gebondenheid op basis van bindmiddel	Hecht
Hoeveelheid (oppervlakte - dikte - aantal)	• 1,20 m <sup>2</sup> - 3,00 cm - 1 stuk
Totaal volume	0,036 m <sup>3</sup>
Eenvoudig bereikbaar	Ja
Bevestigingswijze	• Verlijmd, ingegoten, versmeerd
Identificatiemethode	Vaststelling met monstername
Destructieve handeling voor identificatie	Nee
Opmerking	venstertabletten in keuken en in beide slaapkamers zijn identiek

Het asbestmateriaal valt onder de mijlpaal van 2040.

Zorgvuldig beheren

- Zorg voor een veilig beheer. Vermijd het beschadigen van het asbestmateriaal. Controleer de toestand jaarlijks op wijzigingen.
- Zorg voor een veilig beheer en verwijder dit asbestmateriaal wanneer het bij werken eenvoudig bereikbaar wordt. Controleer de toestand jaarlijks op wijzigingen.

- Eenvoudige handelingen: mag via doe-het-zelf of door werknemer(s) met opleidingsattest eenvoudige handelingen  
tabletten zijn in formaat en staat goed handelbaar en eenvoudig te verwijderen zonder emissie

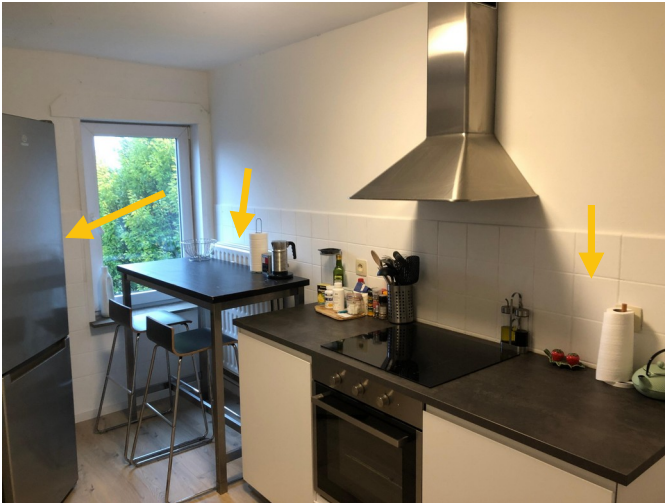
Vrije foto

in de keuken en badkamer zijn er een 10 vierkante meter oude geschilderde tegels aan de wand aangebracht. Gezien de leeftijd van het appartement en de mooi ingebouwde oude lichtschakelaars lijken deze tegelwanden origineel en is de kans dat deze aangehecht is met asbestverdachte lijm reeel. Staalname is niet mogelijk zonder schade toe te brengen aan de tegels en muur.

Identificatiemethode	Redelijk vermoeden
Primaire drager	Binnenwand
(Asbest)materiaal	In-situ afwerkingslagen - Lijm laag
Bindmiddel	Lijm
Gebondenheid bindmiddel	Hecht

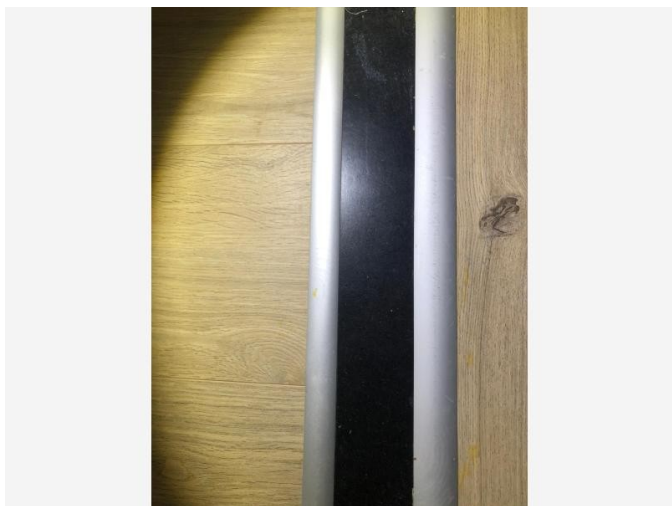
Vrije foto

alle deurdorpels in het appartement zijn van een verdacht materiaal. Het is niet mogelijk om een staalname te maken zonder schade toe te brengen. Echter is het materiaal identiek aan het materiaal van het venstertablet in de woonkamer

Identificatiemethode	Redelijk vermoeden
Primaire drager	Vloer
(Asbest)materiaal	Plaat, paneel, tablet - Type Massal
Bindmiddel	Cement
Gebondenheid bindmiddel	Hecht

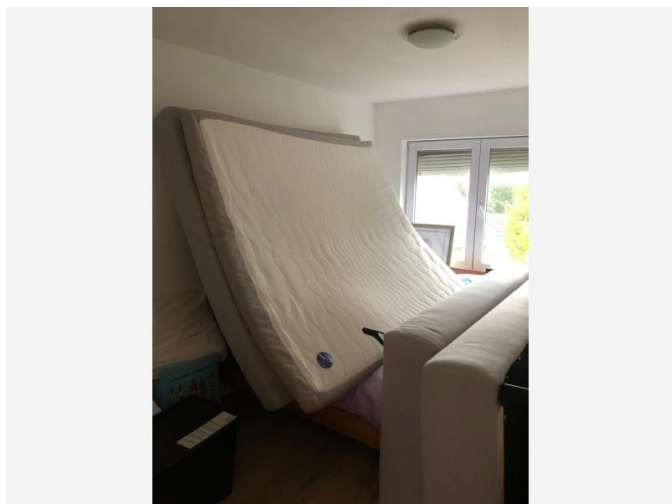
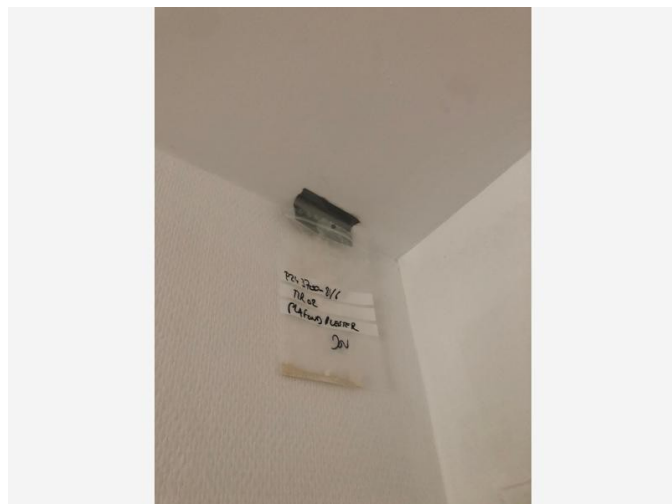
## Fiche 5: plafondpleister

Geen asbest

#	Type	Referentie	Resultaat
5.1	Mengmonster	MRO2	Geen asbest

Beschrijving	plafondpleister
Omgeving	Binnen
Primaire drager	Plafond
Bindmiddel van materiaal	Gips - kalk
Gebondenheid op basis van bindmiddel	Niet-hechtgebonden
Hoeveelheid (oppervlakte - dikte - aantal)	• 104,00 m <sup>2</sup> - 1,00 cm - 1 stuk
Totaal volume	1,04 m <sup>3</sup>
Identificatiemethode	Vaststelling met monsternamen
Destructieve handeling voor identificatie	Nee

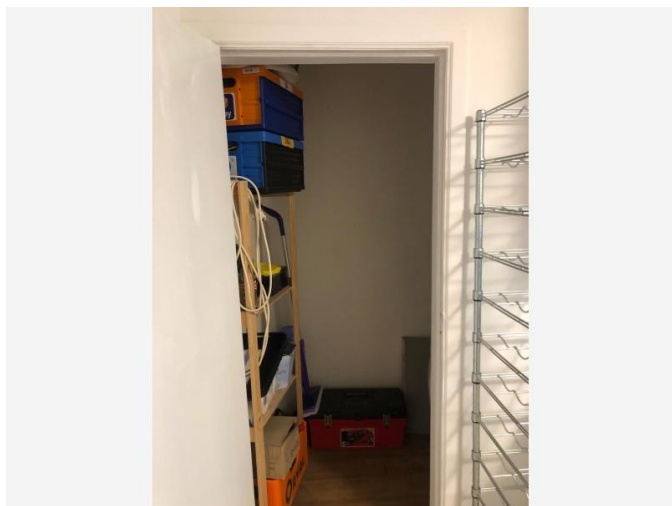
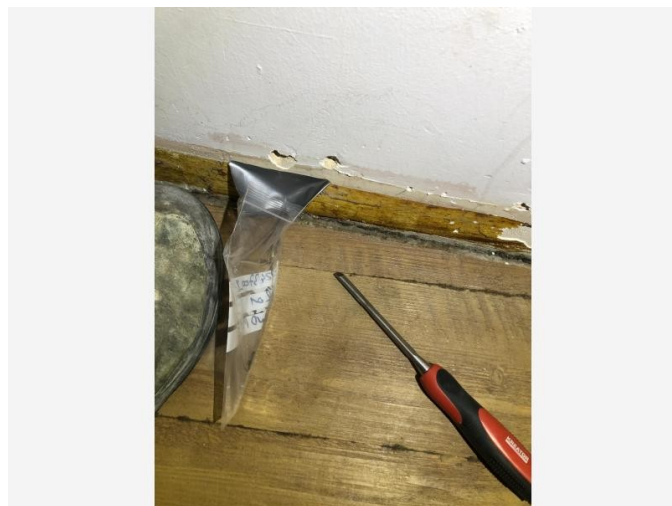
Geen asbest

#	Type	Referentie	Resultaat
6.1	Mengmonster	MR01	Geen asbest

Beschrijving	wandpleister
Omgeving	Binnen
Primaire drager	Binnenwand
Bindmiddel van materiaal	Gips - kalk
Gebondenheid op basis van bindmiddel	Niet-hechtgebonden
Hoeveelheid (oppervlakte - dikte - aantal)	• 150,00 m <sup>2</sup> - 1,00 cm - 1 stuk
Totaal volume	1,50 m <sup>3</sup>
Identificatiemethode	Vaststelling met monstername
Destructieve handeling voor identificatie	Nee
