Asbestinventarisatetest

Eeuwfeestwal 2, 3700 Tongeren

Attestnummer : 20241024-000274.000

Uitgegeven op : 24.10.2024

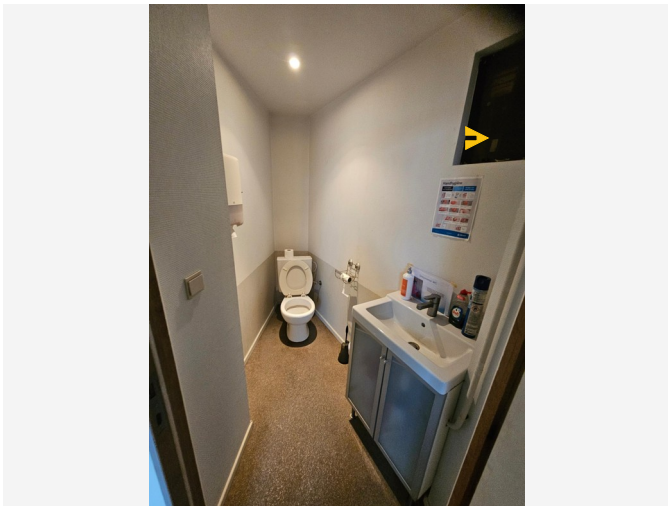
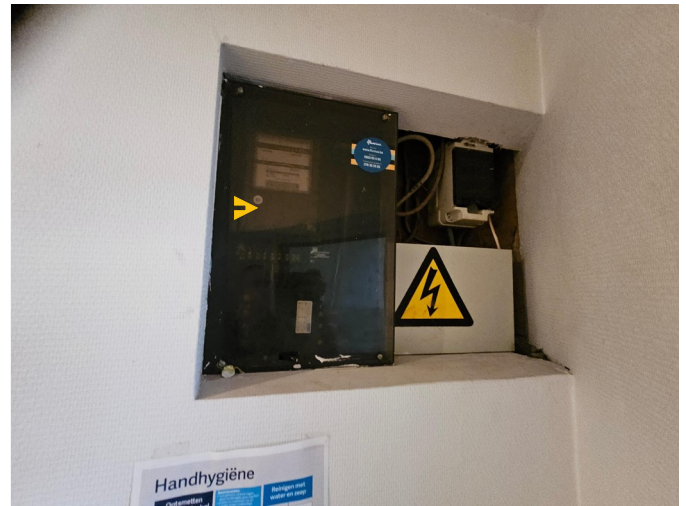
Het asbestmateriaal valt onder de mijlpaal van 2040.

Eindbeoordeling materiaalrisico	Zeer laag materiaalrisico en/of zeer lage kans op vezelvrijgave
---------------------------------	---

Gebondenheid	Categorie 1: hechtgebonden in oorsprong
Asbestsoort (vezeltype)	Crocidoliet aanwezig
Asbestconcentratie	Laag (< 50%)
Afschermingsgraad van het gehele materiaal	Stootvaste afscherming of omkasting
Toestand van het materiaal	Onbeschadigd, niet verweerd

Beschrijving	Electriciteitsmeter
Omgeving	Binnen
Primaire drager	Communicatie en elektrische infrastructuur en uitrusting
Asbestmateriaal	Plaat, paneel, tablet - Type Bakeliet
Bindmiddel van asbestmateriaal	Kunststof of -hars
Gebondenheid op basis van bindmiddel	Hecht
Hoeveelheid (oppervlakte - dikte - aantal)	<ul style="list-style-type: none">• 0,30 m² - 0,50 cm - 1 stuk
Totaal volume	0,002 m ³
Eenvoudig bereikbaar	Nee <ul style="list-style-type: none">• Het asbestmateriaal is bedekt (uitgezonderd laag verf, coating, behang, kunststof, textiel) en het wegnemen van het bedekkende materiaal kan niet zonder het bedekkende materiaal te beschadigen.
Bevestigingswijze	<ul style="list-style-type: none">• Geschroefd
Identificatiemethode	Vaststelling zonder monstername
Destructieve handeling voor identificatie	Nee
Opmerking	Hoeveelheden zijn ter indicatie. Aan alle vermelde afmetingen/hoeveelheden/gewicht kunnen geen rechten ontleend worden.

- Zorg voor een veilig beheer. Vermijd het beschadigen van het asbestmateriaal. Controleer de toestand jaarlijks op wijzigingen.

- Eenvoudige handelingen: mag via doe-het-zelf of door werknemer(s) met opleidingsattest eenvoudige handelingen
Deze meter is eigendom van de netbeheerder. Opgepast: deze staat onder spanning. U mag deze niet zelf verwijderen. Deze wordt gratis vervangen. Contacteer hiervoor uw netbeheerder.

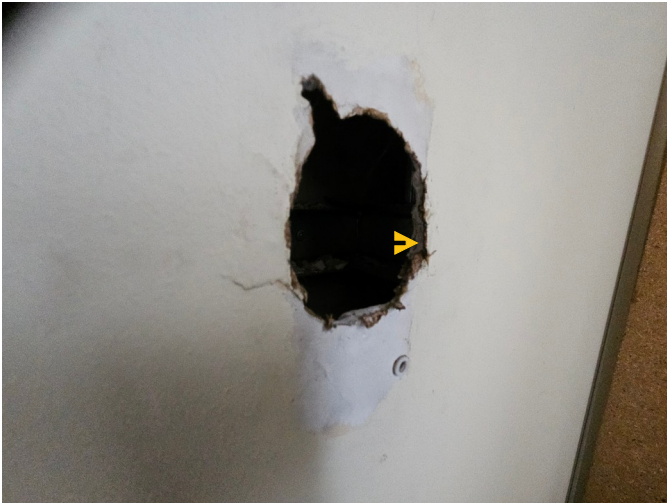
Vrije foto

De muren bestaan uit valse wanden (gyproc en houtwerk) en zijn dus niet-asbestverdacht.

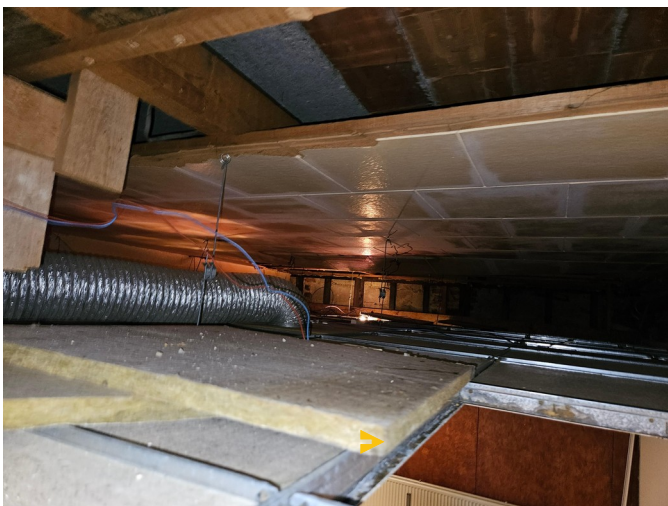
Vrije foto

Plafondtegels kunnen bestaan uit asbesthoudende Pical-platen. Deze plafondtegels bestaan uit steenwol en zijn dus niet-asbestverdacht.

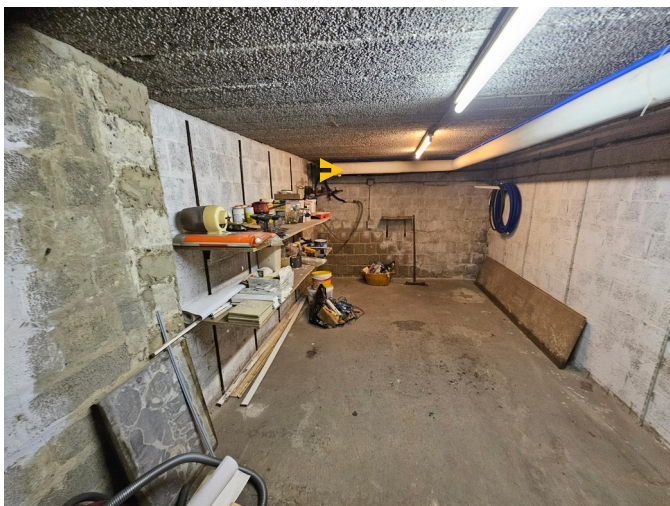
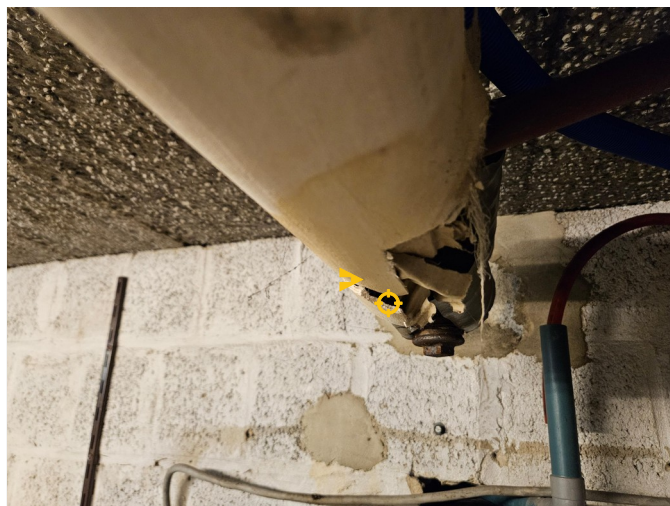
Fiche 4: Leidingisolatie

Geen asbest

#	Type	Referentie	Resultaat
4.1	Mengmonster	MM02	Geen asbest
4.2	Mengmonster	MM03	Geen asbest

Beschrijving	Leidingisolatie
Omgeving	Binnen
Primaire drager	HVAC infrastructuur en uitrusting
Bindmiddel van materiaal	Gips - kalk
Gebondenheid op basis van bindmiddel	Niet-hechtgebonden
Hoeveelheid (lengte - omtrek - dikte - aantal)	<ul style="list-style-type: none">• 19,00 m - 40,00 cm - 0,50 cm - 1 stuk
Totaal volume	0,038 m ³
Identificatiemethode	Vaststelling met monstername
Destructieve handeling voor identificatie	Nee

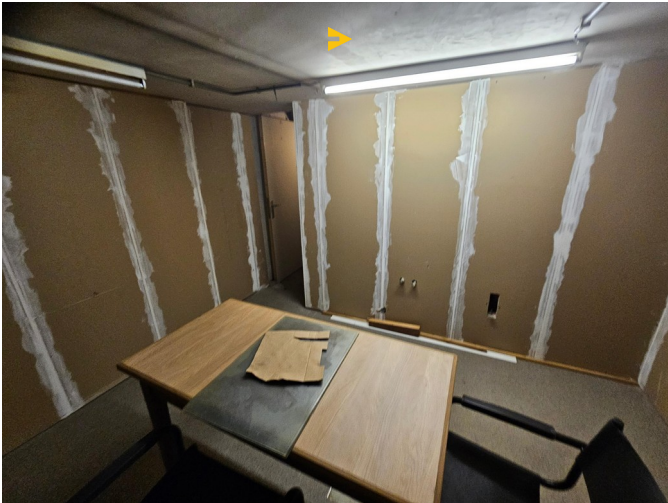
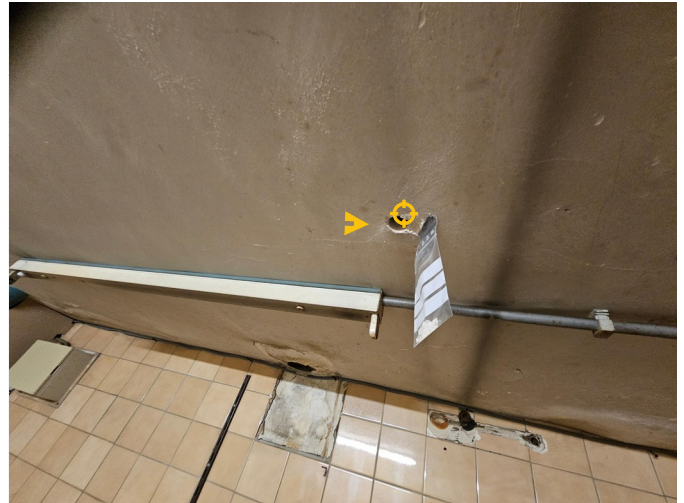
Fiche 5: Pleisterwerk plafond

Geen asbest

#	Type	Referentie	Resultaat
5.1	Mengmonster	MM01	Geen asbest

Beschrijving	Pleisterwerk plafond
Omgeving	Binnen
Primaire drager	Plafond
Bindmiddel van materiaal	Gips - kalk
Gebondenheid op basis van bindmiddel	Niet-hechtgebonden
Hoeveelheid (oppervlakte - dikte - aantal)	• 0,01 m ² - 0,01 cm - 1 stuk
Totaal volume	< 0,001 m ³
Identificatiemethode	Vaststelling met monstername
Destructieve handeling voor identificatie	Nee
Opmerking	<p>Er werd geen asbest in dit materiaal aangetroffen dus een hoeveelheid is niet relevant.</p> <p>Hoeveelheden zijn ter indicatie. Aan alle vermelde afmetingen/hoeveelheden/gewicht kunnen geen rechten ontleend worden.</p> <p>Het bemonsteren van het pleisterwerk moet een mengmonster zijn uit de 4 volgende zones:</p> <ul style="list-style-type: none">- Individuele ruimte: geen pleisterwerk- Natte ruimte (badkamer/keuken): OK- Stookplaats: geen pleisterwerk- Trappenhal: geen pleisterwerk
