Asbestinventarisatetest

Graanmarkt 3, 3700 Tongeren

Attestnummer : 20240608-000032.000

Zone 1: Woonst boven restaurant

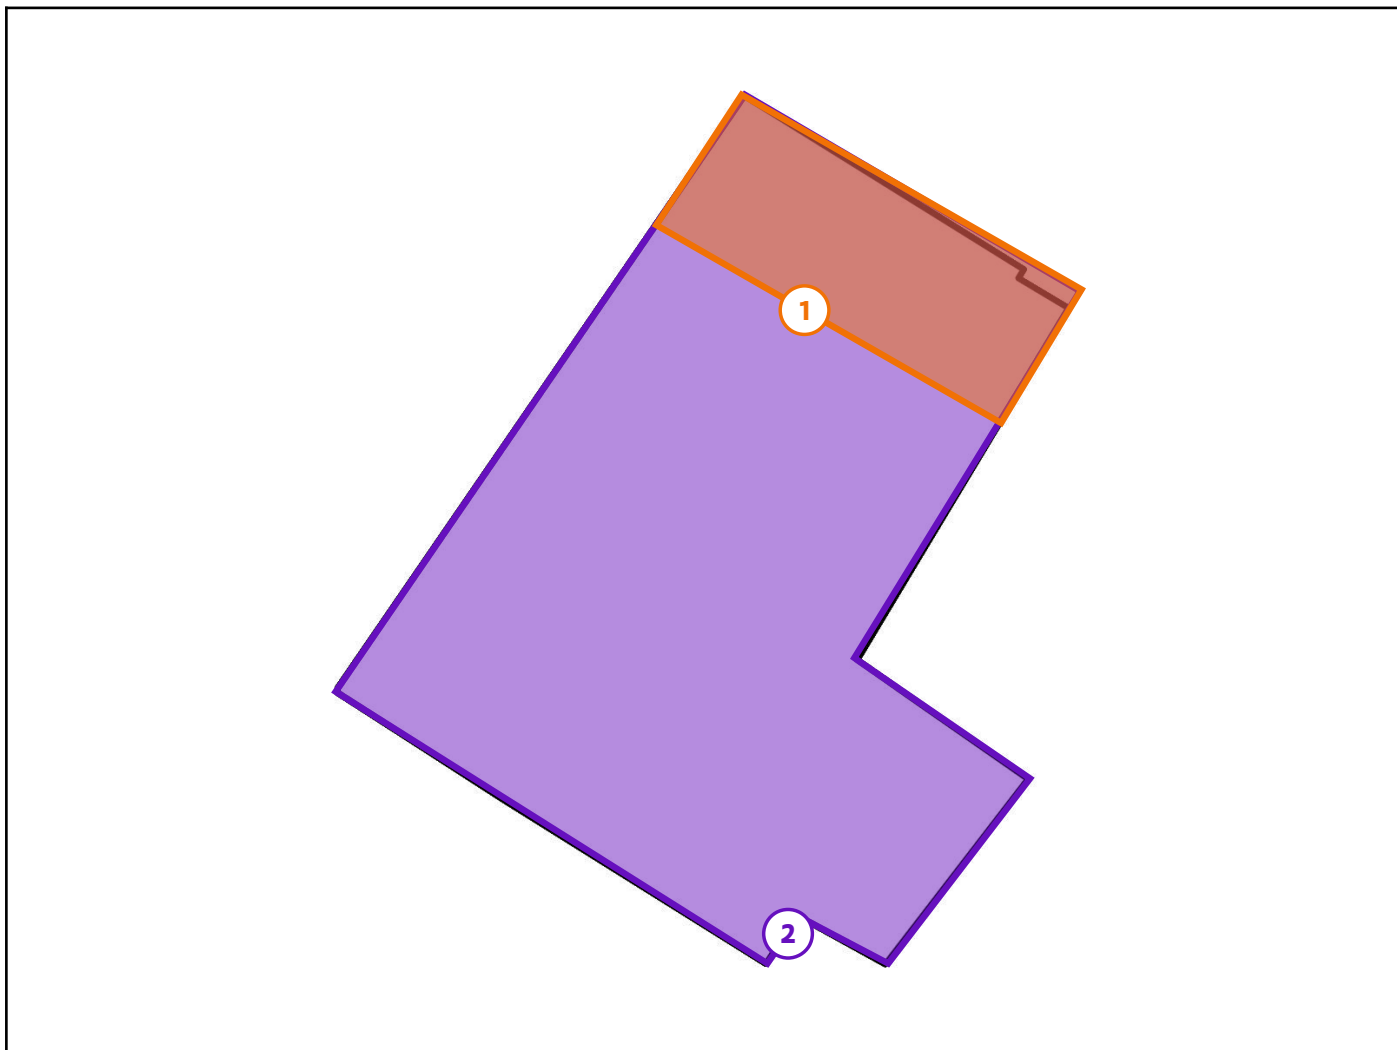
Plan 1.6: Dak plan

Beschrijving	Type	Actie
1. Dak uit leien	Asbestmateriaal	Verwijderen
2. Onderdak	Advies	-

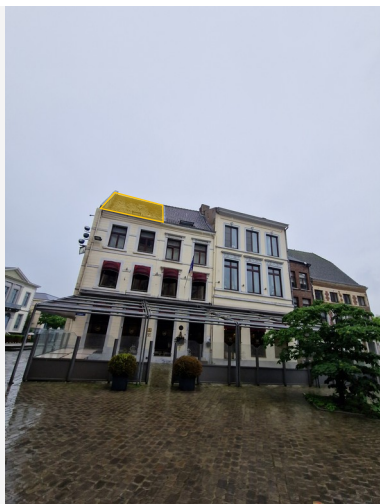
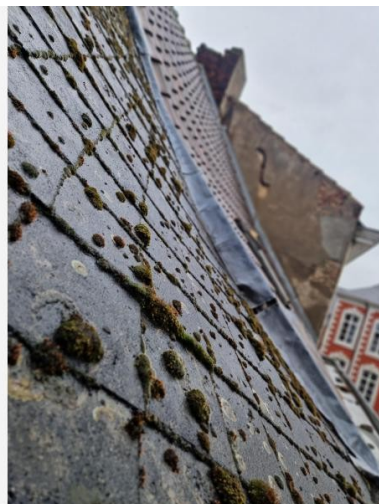
Eindbeoordeling materiaalrisico	Verhoogd materiaalrisico en/of verhoogde kans op vezelvrijgave
---------------------------------	--

Gebondenheid	Categorie 1: hechtgebonden in oorsprong
Asbestsoort (vezeltype)	Crocidoliet aanwezig
Asbestconcentratie	Laag (< 50%)
Afschermingsgraad van het gehele materiaal	Geheel of deels vrij aan de buitenlucht
Toestand van het materiaal	Matig beschadigd, matig verweerd

Beschrijving	Dak uit leien
Omgeving	Buiten
Primaire drager	Schuin dak
Asbestmateriaal	Dak- en gevelbekleding - Lei, shingle
Bindmiddel van asbestmateriaal	Cement
Gebondenheid op basis van bindmiddel	Hecht
Hoeveelheid (oppervlakte - aantal)	• 60,00 m ² - 1 stuk
Totale oppervlakte	60,00 m ²
Eenvoudig bereikbaar	Ja

Verwijderen

- Verwijder dit asbestmateriaal zo snel mogelijk. Volg de toestand goed op.
- Hemelwater dat afspoelt van asbestcement daken of gevels kan asbestdeeltjes bevatten. Gebruik het enkel voor gesloten circuits (bv. spoelen toiletten). Reinig na het vervangen van het dak of de gevel de dakgoten en regenwaterput of -ton om asbesthoudend sediment of slib te verwijderen

- Eenvoudige handelingen: mag via doe-het-zelf of door werknemer(s) met opleidingsattest eenvoudige handelingen
Deze toepassing kan met eenvoudige handelingen verwijderd worden door een doe-het-zelver of een professional die beschikt over het opleidingsattest 'Asbestverwijdering eenvoudige handelingen'. Bij het verwijderen moet steeds rekening worden gehouden met alle milieu- en veiligheidsvoorschriften.

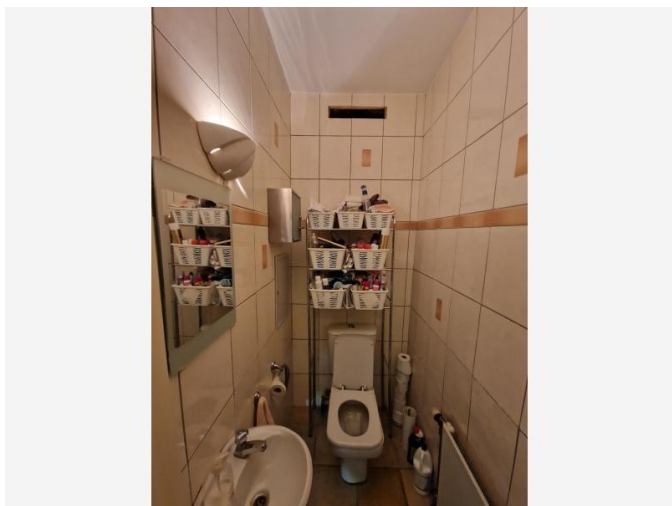
Muren uit tegels, geen tegellijn zichtbaar + geen pleisterwerk aanwezig

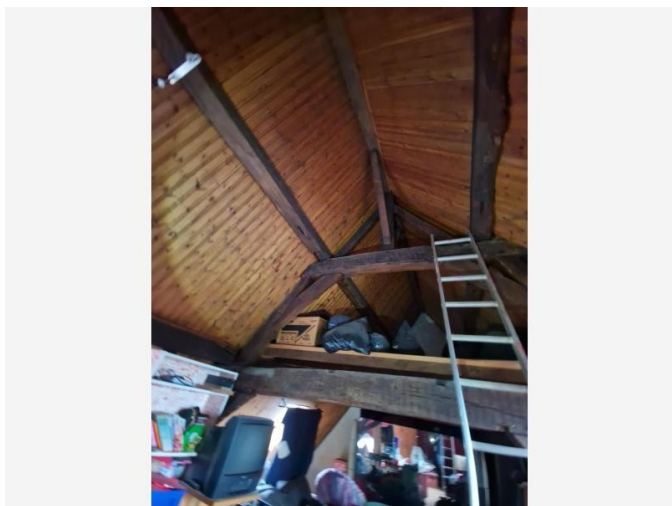
Plafond uit houten planchetten, geen pleisterwerk aanwezig.

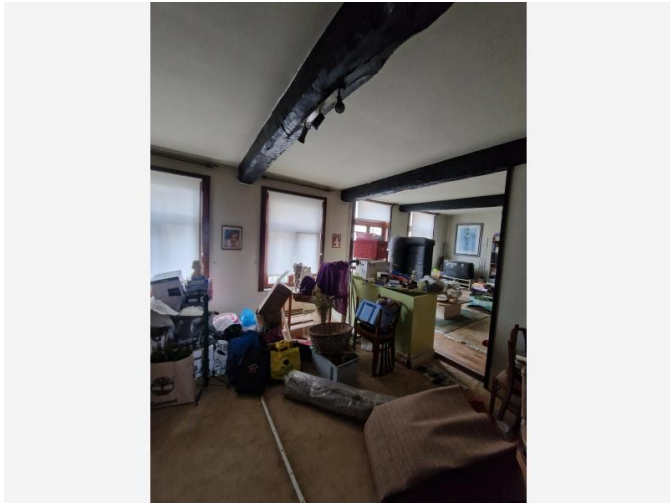
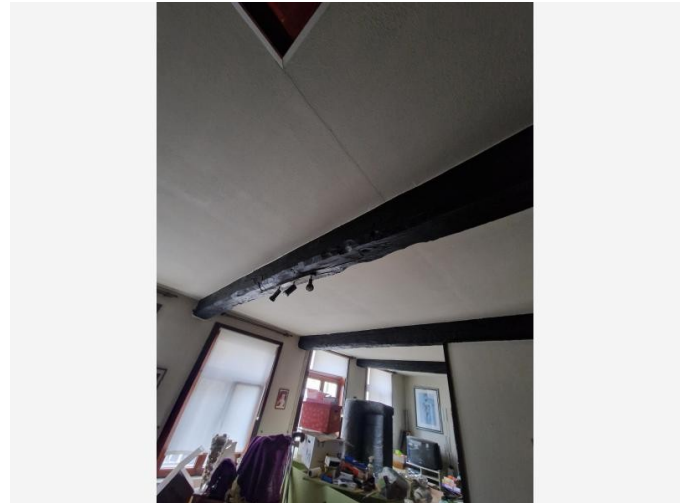
Fiche 5: Pleisterwerk plafonds

Geen asbest

#	Type	Referentie	Resultaat
5.1	Mengmonster	8271097	Geen asbest

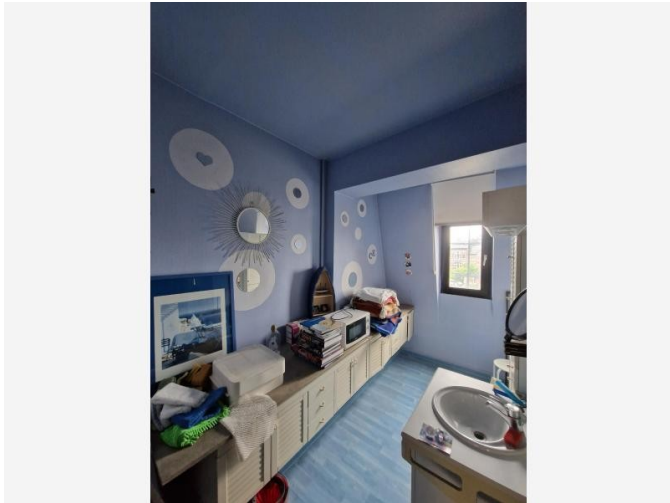
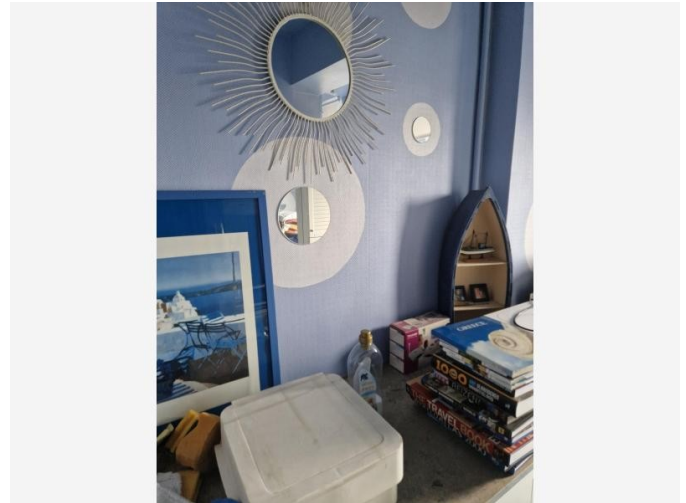
Fiche 6: Pleisterwerk muren

Geen asbest

#	Type	Referentie	Resultaat
6.1	Mengmonster	8271096	Geen asbest
