# Asbestinventarisatetest

Koninksemstraat 250, 3700 Tongeren

Attestnummer : 20240724-000160.000

# Zone 1: Duivenkot

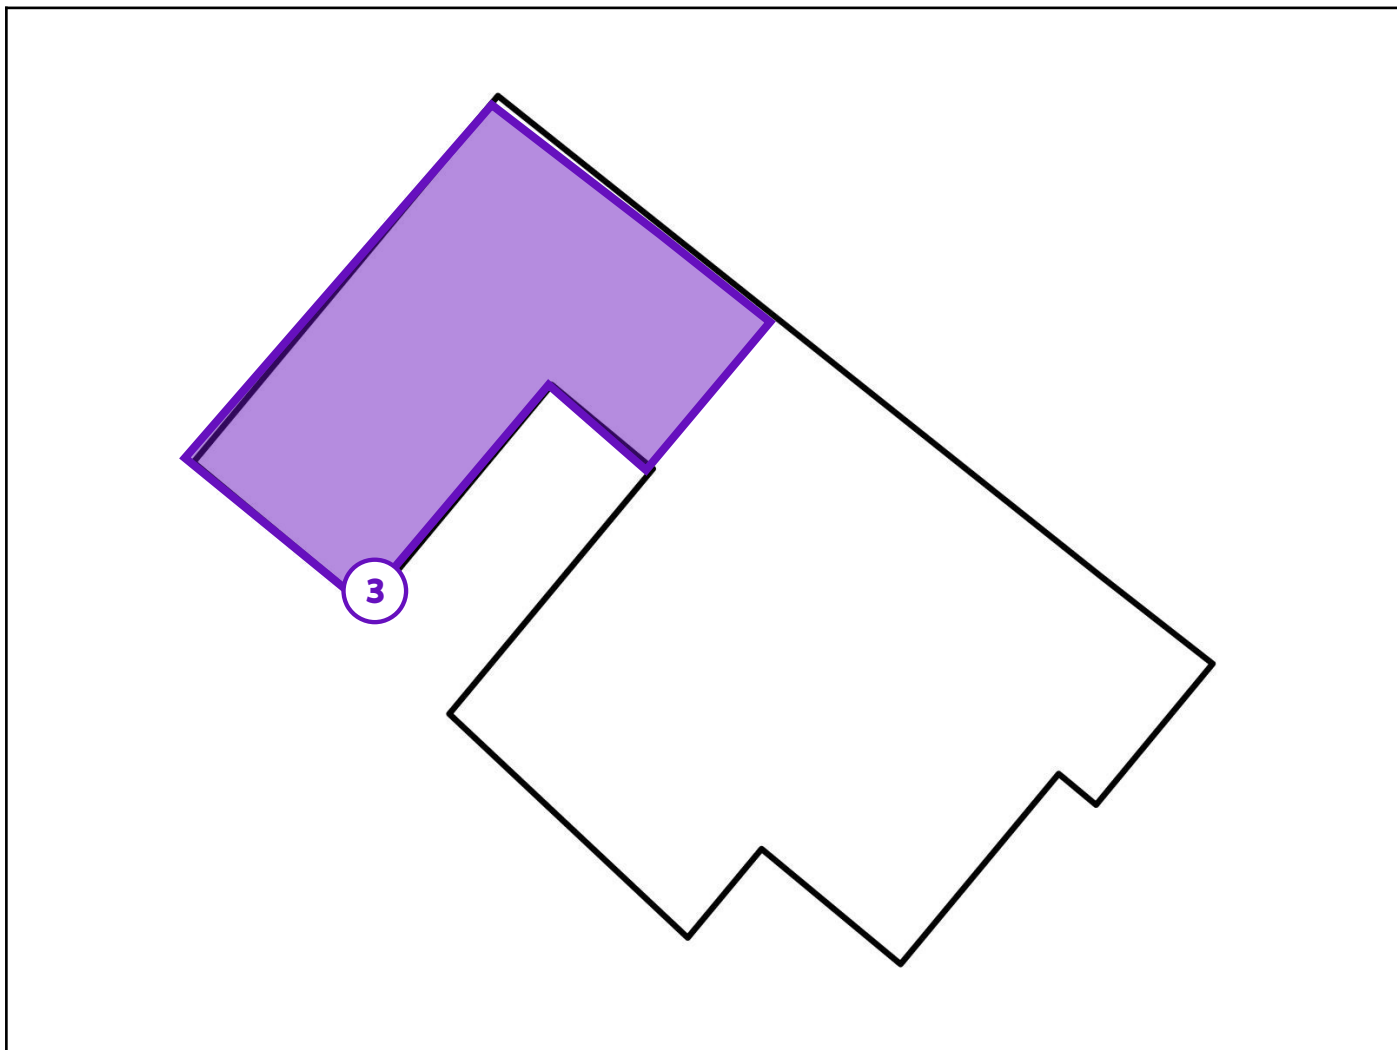
## Plan 1.1: Hoofdgebouw plan

Beschrijving	Type	Actie
3. Oude dakbedekking en onderdak niet inspecteerbaar	Beperking	-

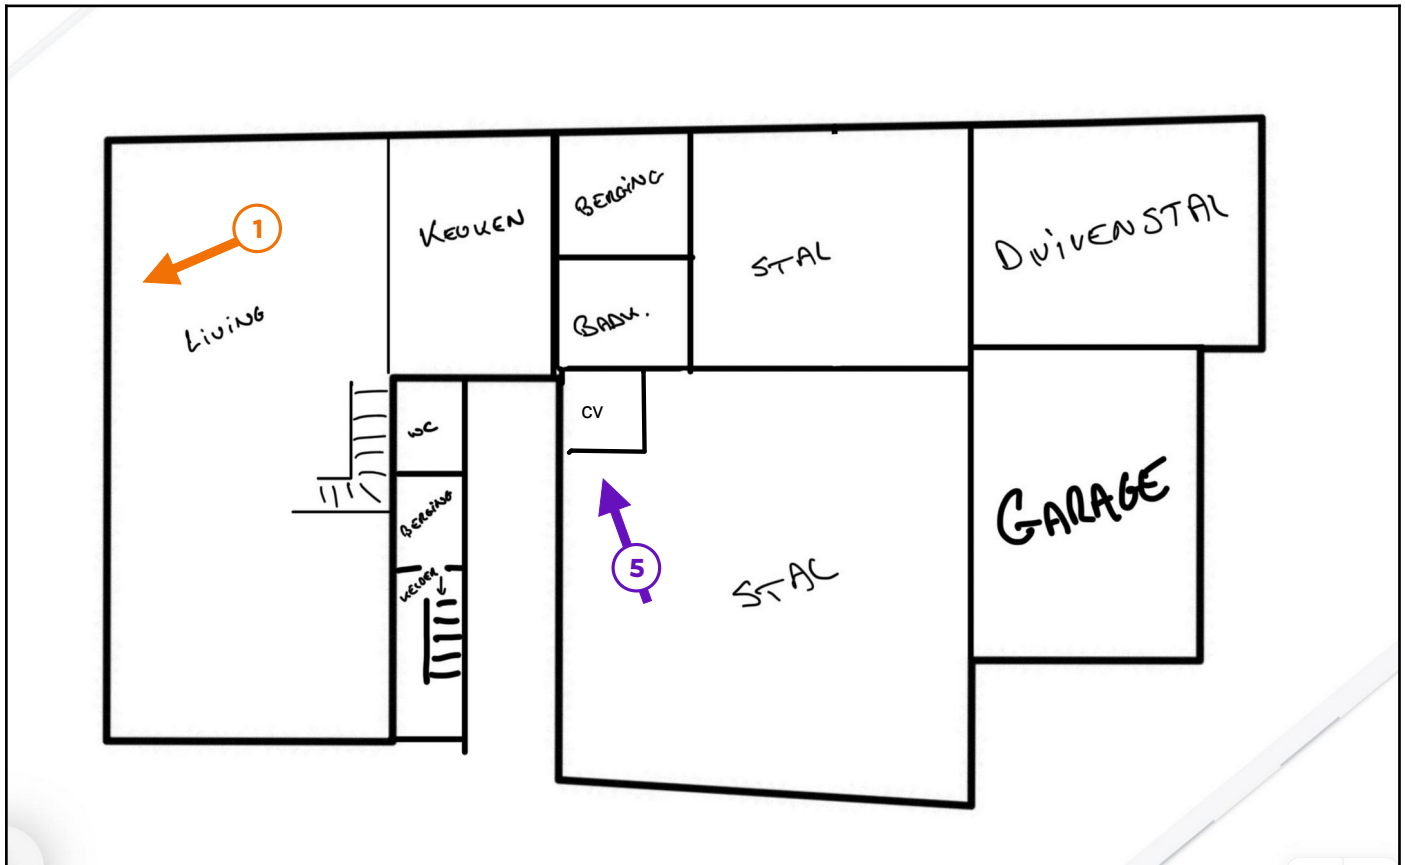
## Plan 1.4: Glv

Beschrijving	Type	Actie
1. Bakeliete elektrische toepassingen in de kelder	Asbestmateriaal	<a href="#">Verwijderen</a>
5. cv ketel advies asbestveilig	Advies	-

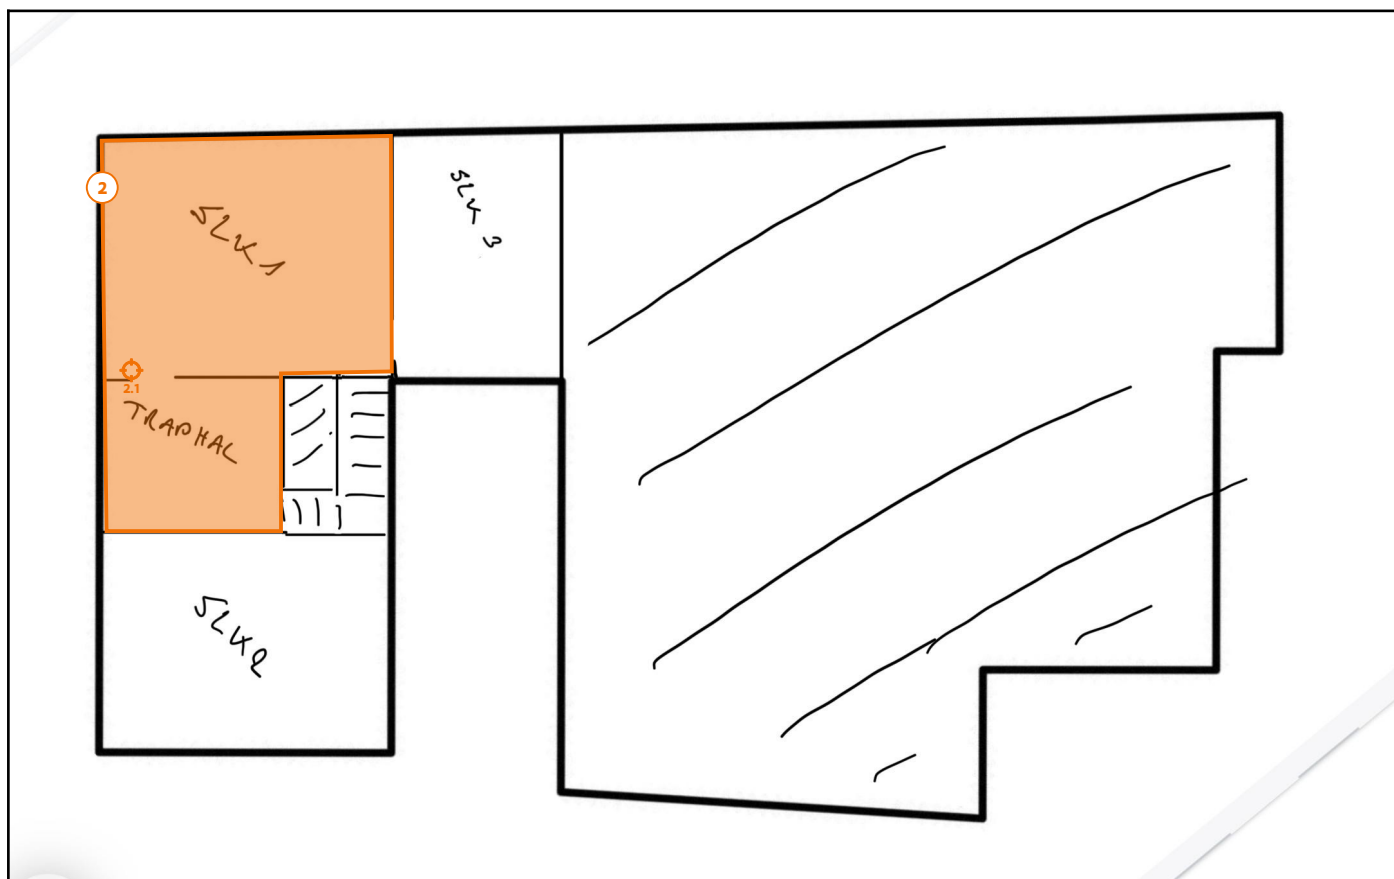
## Plan 1.7: 1ste

Beschrijving	Type	Actie
2. vloerzeil slk1 en traphal	Asbestmateriaal	<a href="#">Verwijderen</a>
2.1 Code: st06	Puntmonster	-

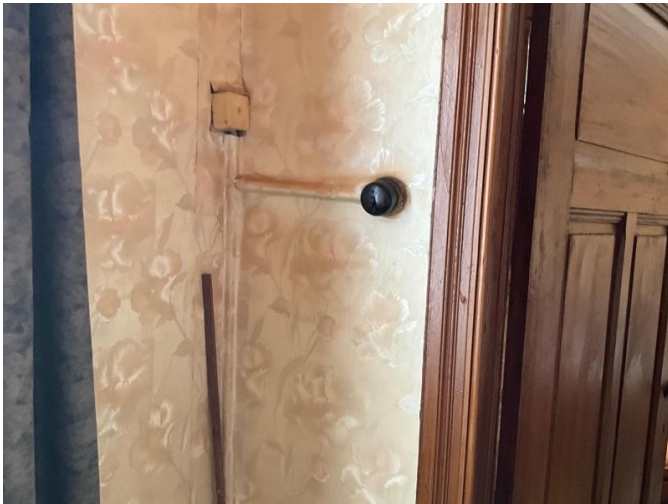
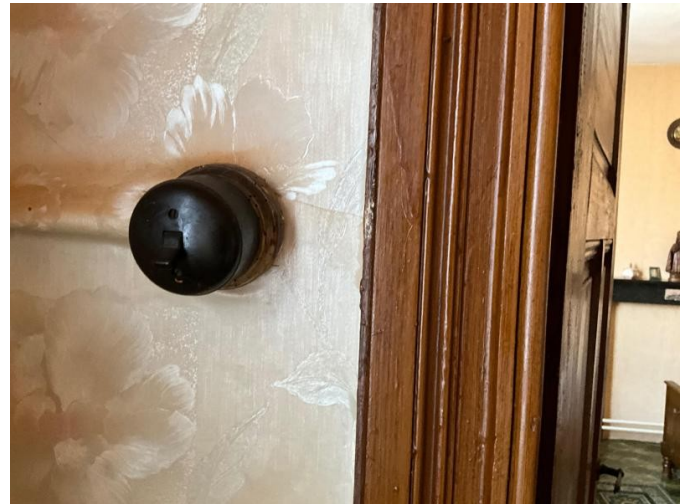
Eindbeoordeling materiaalrisico	Verhoogd materiaalrisico en/of verhoogde kans op vezelvrijgave
---------------------------------	--

Gebondenheid	Categorie 1: hechtgebonden in oorsprong
Asbestsoort (vezeltype)	Crocidoliet aanwezig
Asbestconcentratie	Laag (< 50%)
Afschermingsgraad van het gehele materiaal	Geheel of deels (ook) vrij aan de binnenlucht
Toestand van het materiaal	Licht beschadigd, licht verweerd. Intact materiaal type Pical – asbestboard of categorie III 'gebondenheid'

Beschrijving	Bakeliete elektrische toepassingen in de kelder
Omgeving	Binnen
Primaire drager	Communicatie en elektrische infrastructuur en uitrusting
Asbestmateriaal	Bakeliet
Bindmiddel van asbestmateriaal	Kunststof of -hars
Gebondenheid op basis van bindmiddel	Hecht
Hoeveelheid (gewicht - aantal)	<ul style="list-style-type: none"><li>• 3,00 kg - 1 stuk</li></ul>
Totaal gewicht	3,00 kg
Eenvoudig bereikbaar	Ja
Bevestigingswijze	<ul style="list-style-type: none"><li>• Onbekend</li></ul>
Identificatiemethode	Vaststelling zonder monstername
Destructieve handeling voor identificatie	Nee
Opmerking	Verscheidene zwarte bakeliete elektrische componenten aanwezig in vooral de kelder.

Het asbestmateriaal valt onder de mijlpaal van 2040.

**Verwijderen**

- Zorg voor een veilig beheer en verwijder dit asbestmateriaal wanneer het bij werken eenvoudig bereikbaar wordt. Controleer de toestand jaarlijks op wijzigingen.

- Eenvoudige handelingen: mag via doe-het-zelf of door werknemer(s) met opleidingsattest eenvoudige handelingen  
Deze hechtgebonden toepassing kan door de doe-het-zelf methode verwijderd worden

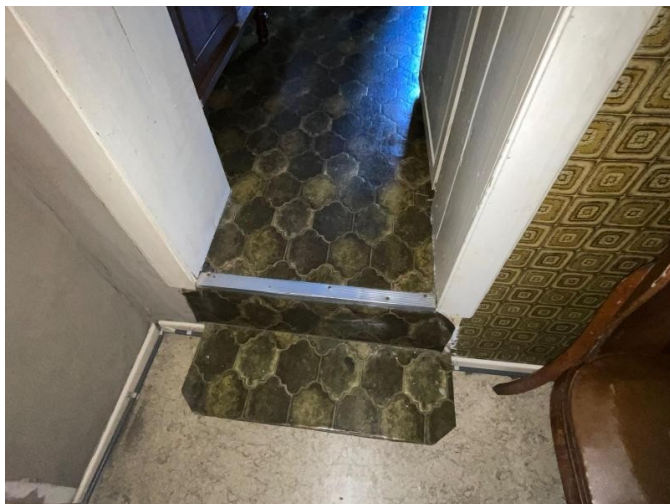
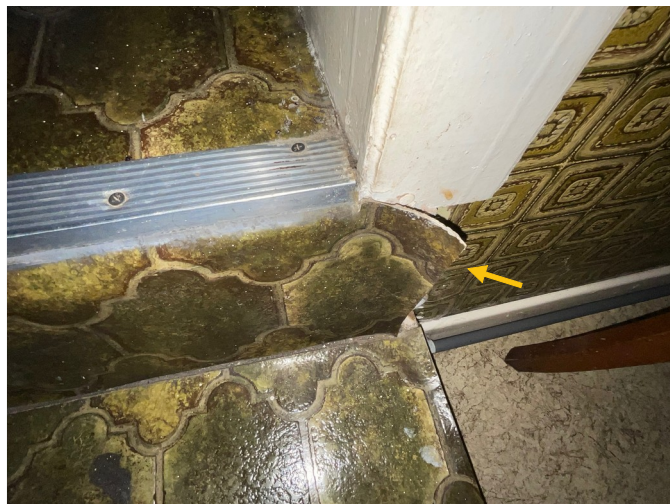
Eindbeoordeling materiaalrisico	Verhoogd materiaalrisico en/of verhoogde kans op vezelvrijgave
---------------------------------	--

Gebondenheid	Categorie 2: niet-hechtgebonden met matrix
Asbestsoort (vezeltype)	Alleen chrysotiel
Asbestconcentratie	Hoog ( $\geq 50\%$ )
Afschermingsgraad van het gehele materiaal	Enkel randen niet afgeschermd maar geen contact met binnenluchtstromen
Toestand van het materiaal	Matig beschadigd, matig verweerd

#	Type	Referentie	Resultaat
2.1	Puntmonster	st06	Chrysotiel

Beschrijving	vloerzeil slk1 en traphal
Omgeving	Binnen
Primaire drager	Vloer
Asbestmateriaal	Prefab - afwerking - Vloerzeil
Bindmiddel van asbestmateriaal	Karton - papier - viltachtig
Gebondenheid op basis van bindmiddel	Niet-hechtgebonden
Hoeveelheid (oppervlakte - aantal)	<ul style="list-style-type: none"><li>• 22,00 m<sup>2</sup> - 1 stuk</li></ul>
Totale oppervlakte	22,00 m <sup>2</sup>
Eenvoudig bereikbaar	Ja
Bevestigingswijze	<ul style="list-style-type: none"><li>• Onbekend</li></ul>
Identificatiemethode	Vaststelling met monstername
Destructieve handeling voor identificatie	Nee

Het asbestmateriaal valt onder de mijlpaal van 2034.

Verwijderen

- Zorg voor een veilig beheer en verwijder dit asbestmateriaal wanneer het bij werken eenvoudig bereikbaar wordt. Controleer de toestand jaarlijks op wijzigingen.

- Eenvoudige handelingen: enkel door erkend asbestverwijderaar  
Deze toepassing dient door een erkend asbestverwijderaar verwijderd te worden dewelke de juist verwijderingsmethode zal voorstellen, zoals bv hermetische zone, ...

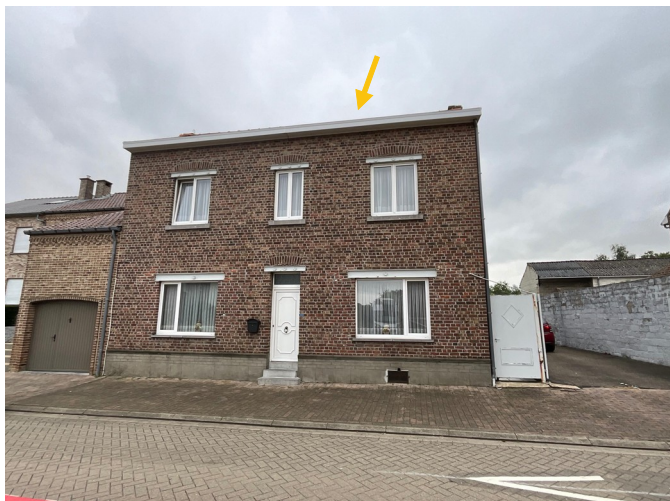
# Fiche 3: Oude dakbedekking en onderdak niet inspecteerbaar

**Reden:** Het te onderzoeken materiaal situeert zich hoger dan 3,50 m te rekenen vanaf een veilige ondergrond

**Uitleg van de asbestdeskundige:** Het dak is niet inspecteerbaar alsook het onderdak niet. Geen opening naar zolderruimte

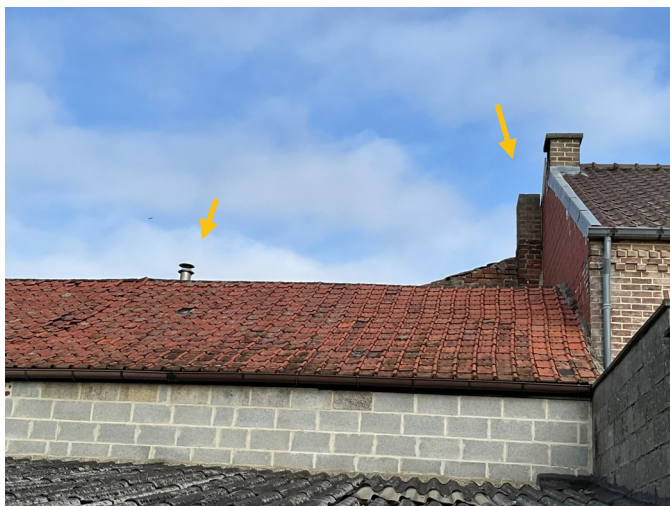
Één rookgaskanaal ziet er van buitenaf nieuw en asbestvrij uit. Een ander is wegens hoogte niet volledige inspecteerbaar.

Verdere inspectie van de binnenkant is niet mogelijk en zijn verderre asbestverdachte materialen niet uitgesloten.

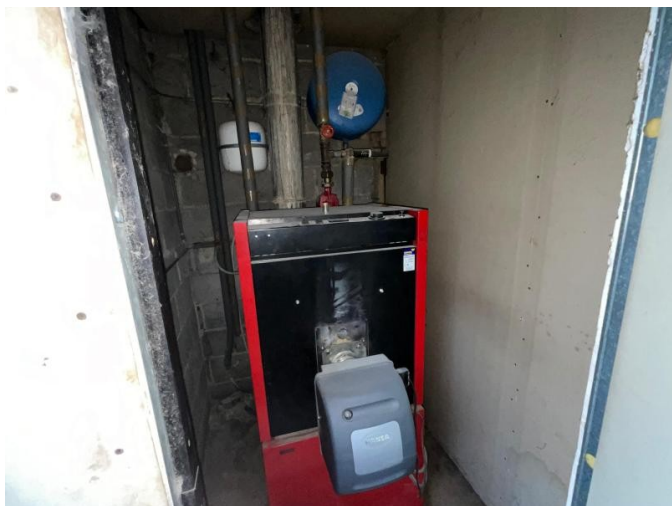
De cv ketel is nieuw of bevat zichtbaar geen asbestverdachte materialen.

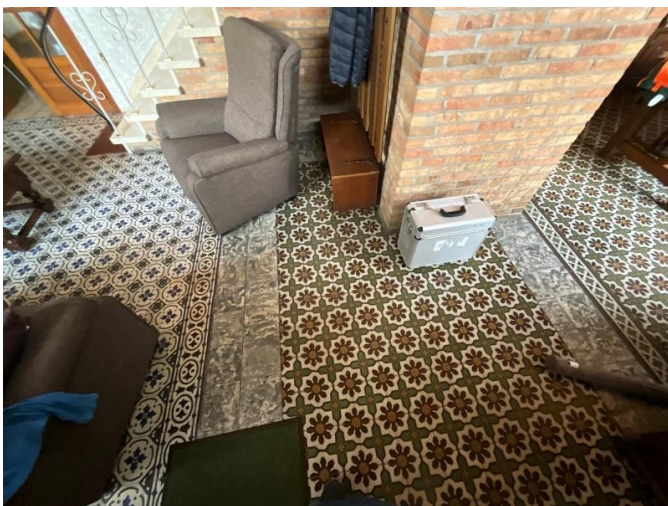
Er is geen monsternamen mogelijk van de vloer in het geval van niet-destructief onderzoek. Hierdoor is het niet mogelijk te zeggen dat tegel, alsook de lijm mogelijk asbestverdacht zijn.
