Asbestinventarisatetest

Sint-Jansstraat 2/3, 3700 Tongeren

Attestnummer : **20241202-000489.000**

Asbestveilig (maar mogelijk niet asbestvrij)

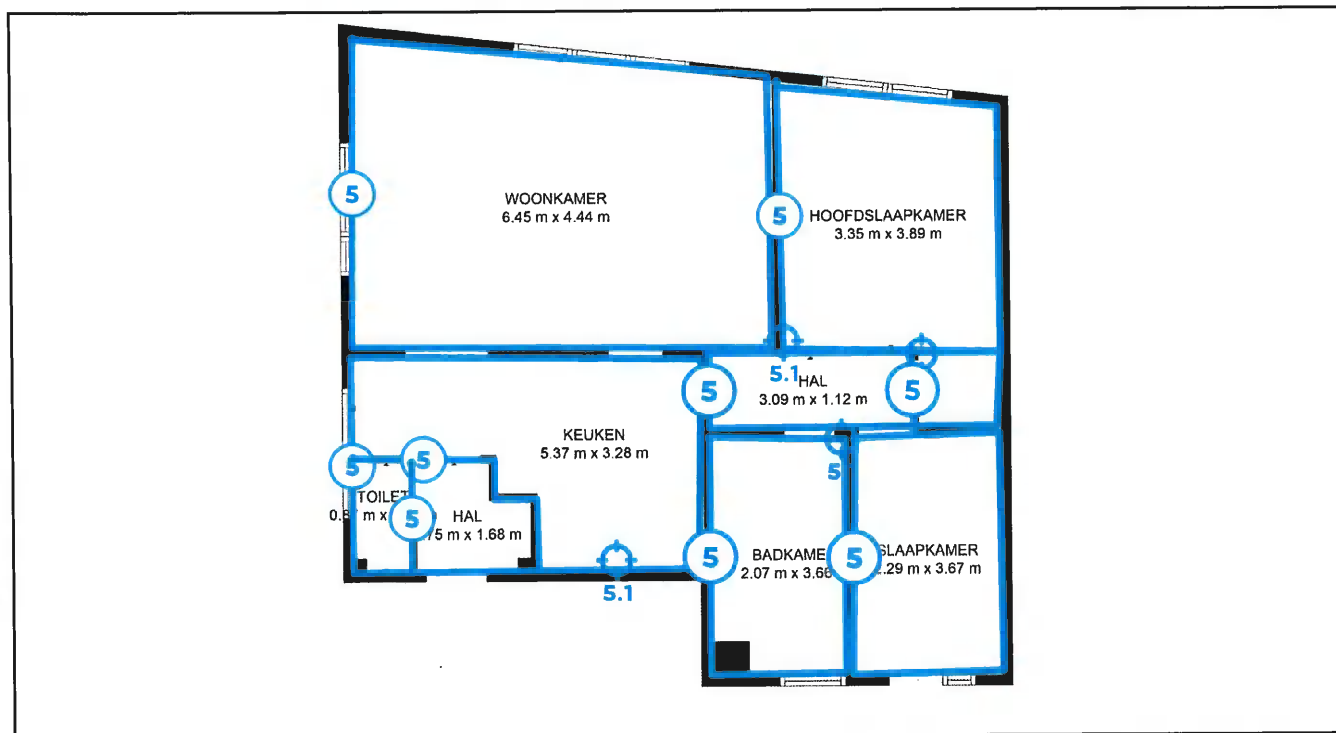
Plan 1.1: Grondplan

Beschrijving	Type	Actie
5. Pleiserwerk muur	Geen asbest	-
5.1 Code: 1	Mengmonster	-

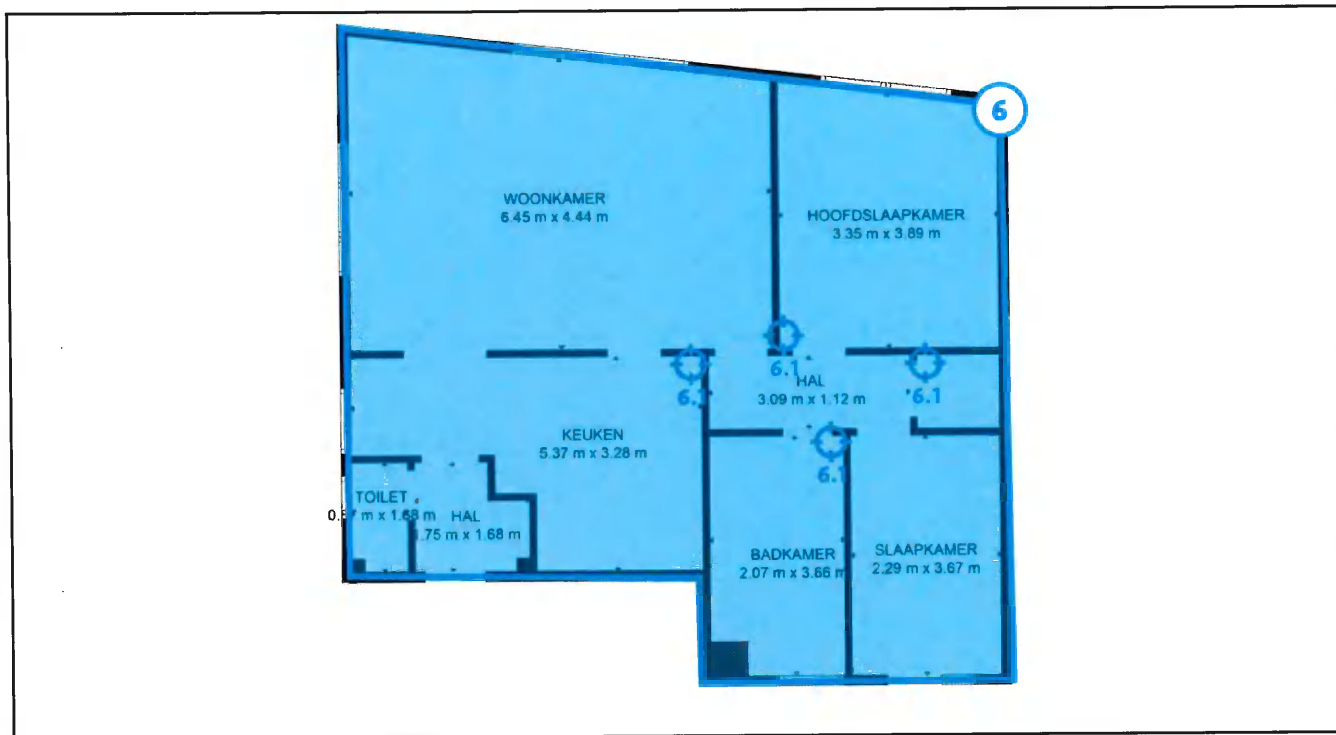
Plan 1.2: Grondplan

Beschrijving	Type	Actie
6. Pleiserwerk plafond	Geen asbest	-
6.1 Code: 2	Mengmonster	-

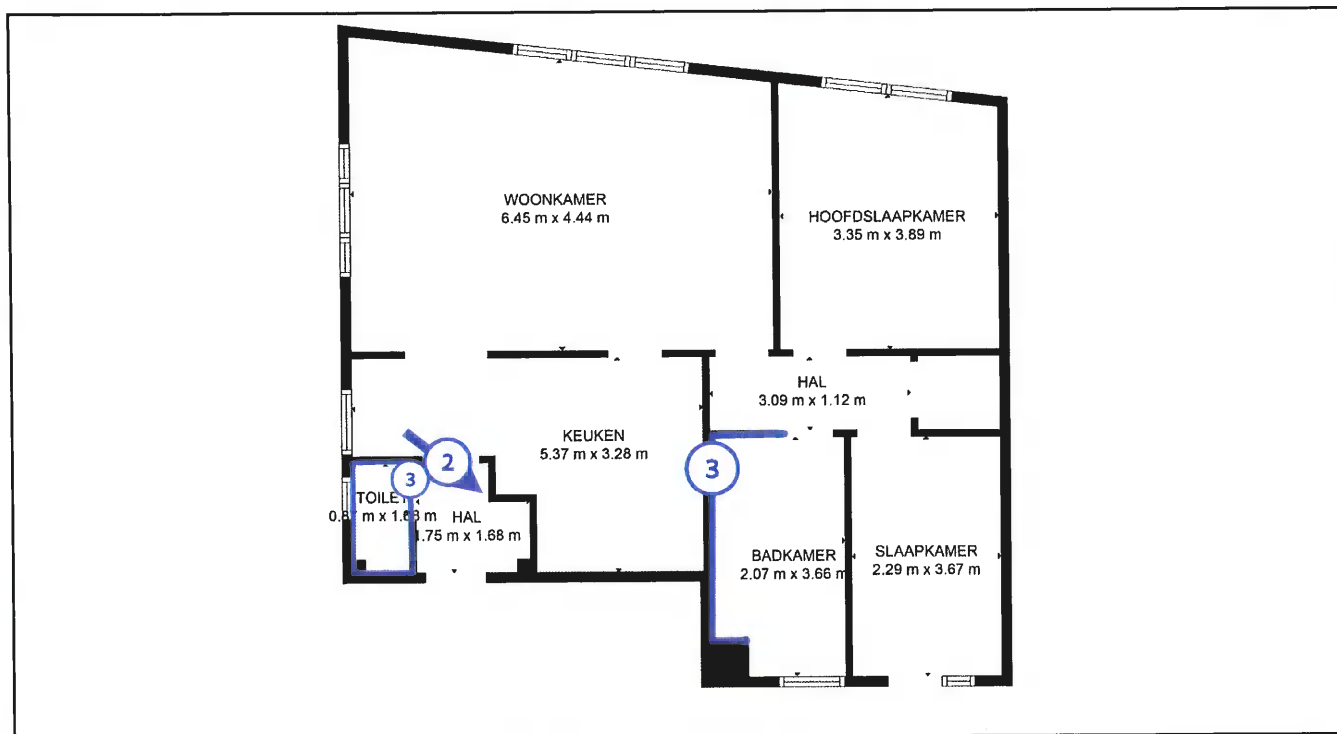
Plan 1.3: Grondplan

Beschrijving	Type	Actie
2. Zekeringkast	Advies	-
3. Lijm wandtegels toilet en badkamer	Advies	-

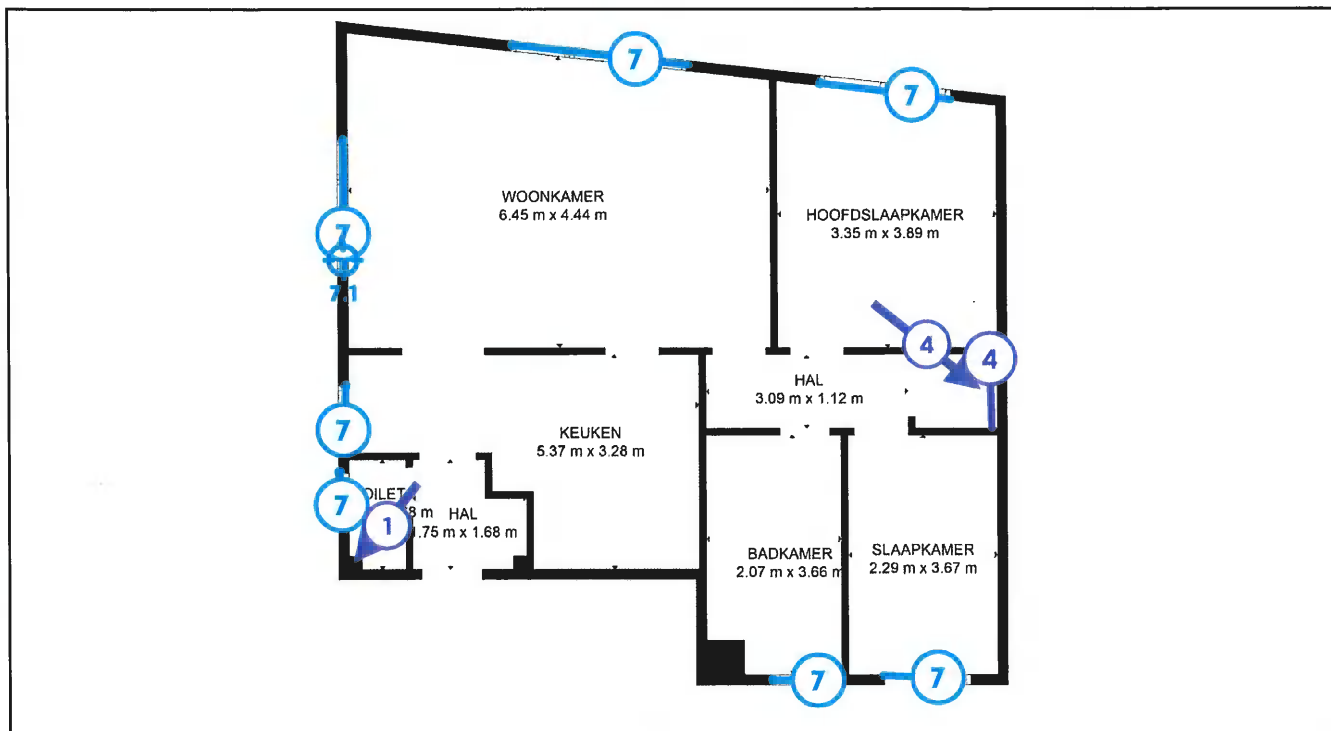
Plan 1.4: Grondplan

Beschrijving	Type	Actie
1. Ruimte met technische leidingen	Beperking	-
4. Cv ketel	Advies	-
7. Mastiek ramen	Geen asbest	-
7.1 Code: 3	Puntmonster	-

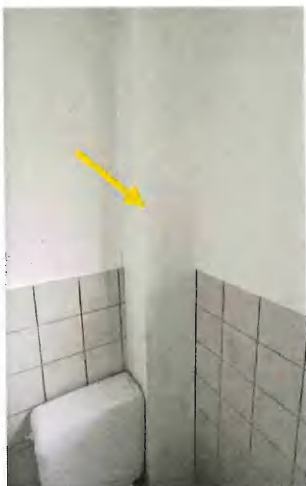
Situatiefoto

Tijdelijke beperking

Reden: Slotvaste toegangspoort, -deur of -luik

Uitleg van de asbestdeskundige: Afkasting waar mogelijk leidingen zitten die door ADI niet geïnspecteerd konden worden zonder destructief onderzoek.

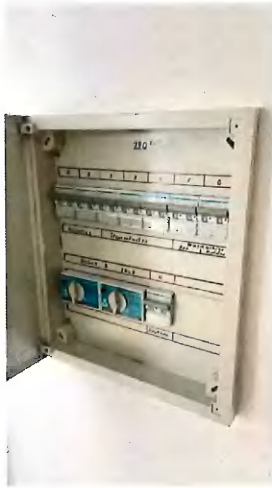
Fiche 2: Zekeringkast

Nieuwe zekeringkast - Geen asbest aanwezig

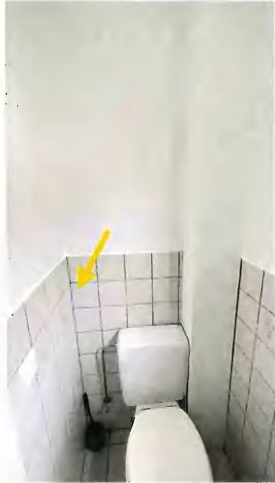
Deze is mogelijk asbesthoudend maar kan niet worden geïnspecteerd.

Identificatiemethode	Redelijk vermoeden
Primaire drager	Wand vrijstaand (scheidingsmuur, ...)
(Asbest)materiaal	In-situ afwerkingslagen - Lijm laag
Bindmiddel	Lijm
Gebondenheid bindmiddel	Hecht

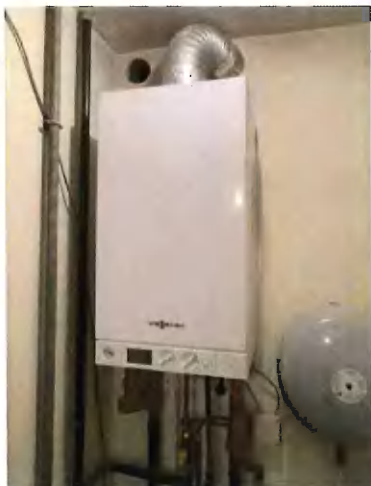
Fiche 4: Cv ketel

Recente ketel.

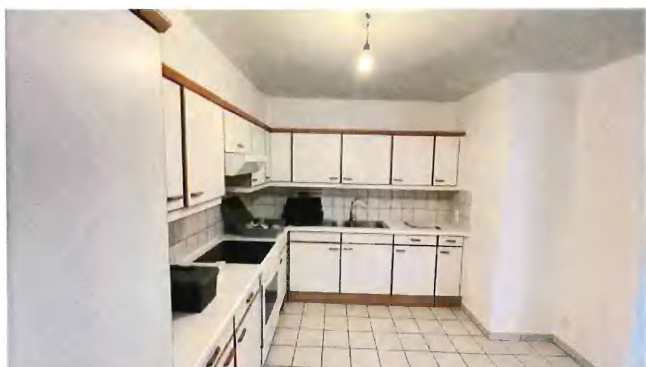
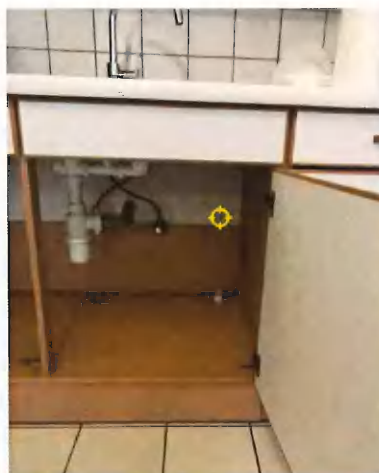
Fiche 5: Pleiserwerk muur

Geen asbest

#	Type	Referentie	Resultaat
5.1	Mengmonster	1	Geen asbest

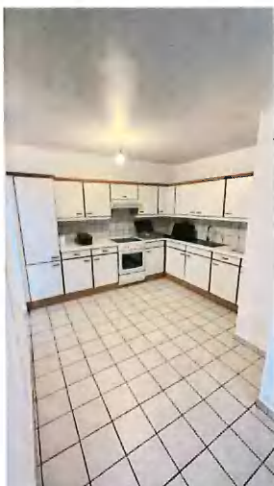
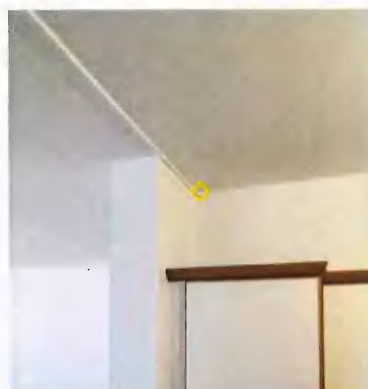
Fiche 6: Pleiserwerk plafond

Geen asbest

#	Type	Referentie	Resultaat
6.1	Mengmonster	2	Geen asbest

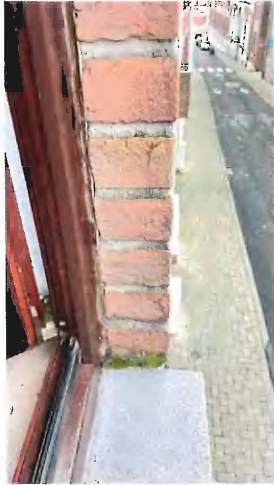
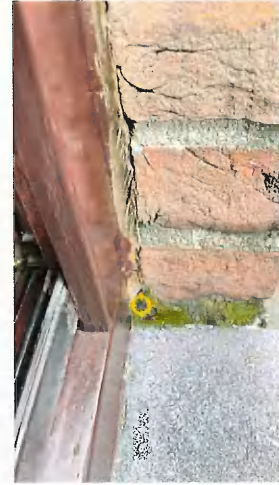
Fiche 7: Mastiek ramen

Geen asbest

#	Type	Referentie	Resultaat
7.1	Puntmonster	3	Geen asbest
