## Keuringsverslag van een elektrische laagspanning- en zeer lage spanningsinstallatie

### NIET CONFORM

Datum keuring: 12/02/2024

#### Plaats van het onderzoek

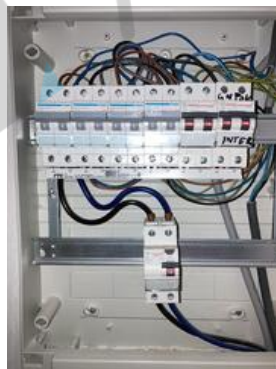
Afbeelding schakel- en verdeelbord:

15.05 De deur en/of afschermplaat van het schakelbord dient (terug)geplaatst worden. Aanraking van onder spanning staande delen mogelijk. (Boek 1 Afdeling 5.1.4. en 5.3.5.1.A. en 4.2.2.3.)

15.09 De genaakbare, naakte onder spanning staande delen zijn onvoldoende afgeschermd. (Boek 1 Afdeling 5.1.4. en 4.2.2.3.)

15.10 Niet gebruikte invoeringen van het verdeelbord zijn niet correct of onvoldoende afgedicht. (Boek 1 Afdeling 5.1.4. en 4.2.2.3.)
