Asbestinventarisatetest

Maasstraat 7, 3650 Dilsen-Stokkem

Attestnummer : 20240311-000114.000

Uitgegeven op : 11.03.2024

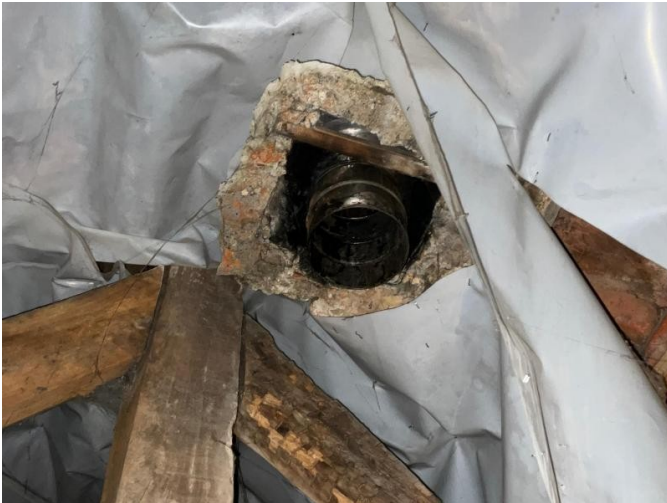
Rookkanaal is nieuw en asbestveilig

Identificatiemethode	Vaststelling & expertise (niet-asbestverdacht)
Primaire drager	HVAC infrastructuur en uitrusting
(Asbest)materiaal	Rookgaskanaal

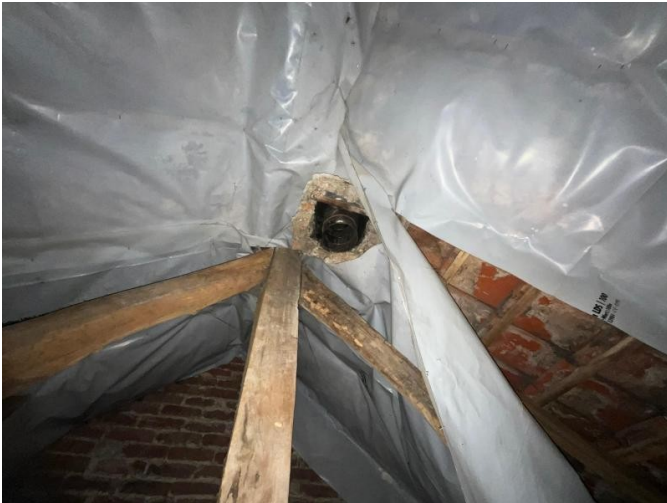
Het dak van het voorstel gebouw is met isolatie bezet maar deels los, dus duidelijk geen asbestverdacht onderdak zichtbaar, het achterste dak is van binnen afgewerkt en dus niet verder inspecteerbaar. Het is niet uitgesloten dat dit deel nog een onderdak bevat.

Ook het deel tussen de twee gebouwen is evenzeer niet inspecteerbaar. Mogelijk is dit opgebouwd met roufing maar is niet bekend of inspecteerbaar (+3,5m)

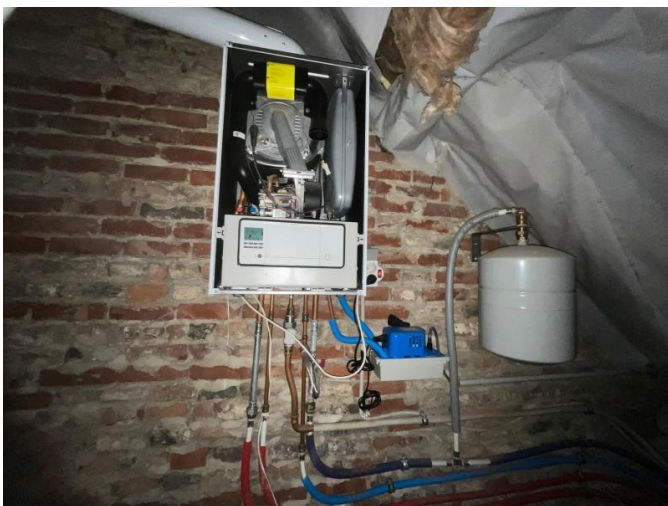
Gasketel is nieuw van na 2001 en asbestveilig

Identificatiemethode	Vaststelling & expertise (niet-asbestverdacht)
Primaire drager	HVAC infrastructuur en uitrusting

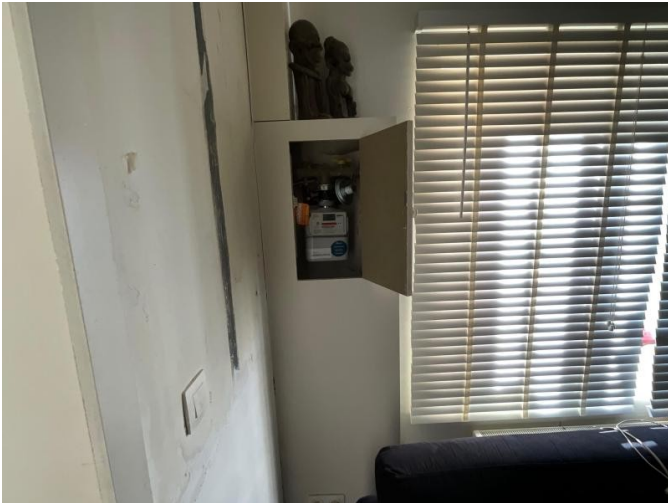
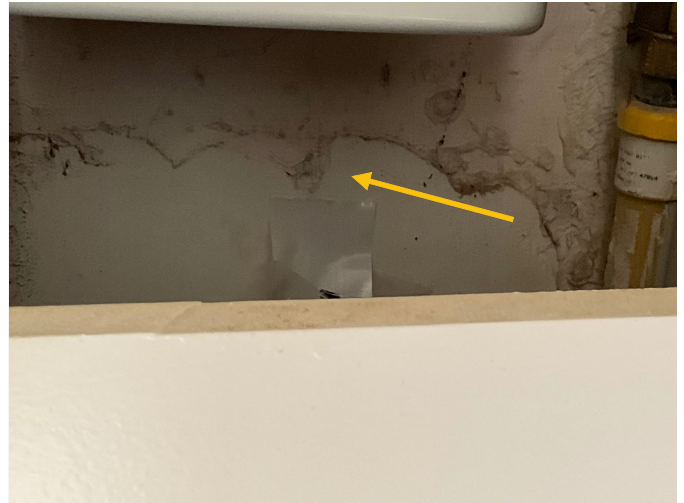
Fiche 4: pleisterwerk

Geen asbest

#	Type	Referentie	Resultaat
4.1	Mengmonster	st01	Geen asbest

Beschrijving	pleisterwerk
Omgeving	Binnen
Primaire drager	Binnenwand

Bindmiddel van materiaal	Gips - kalk
Gebondenheid op basis van bindmiddel	Niet-hechtgebonden
Hoeveelheid (oppervlakte - dikte - aantal)	<ul style="list-style-type: none"> • 102,50 m² - 1,00 cm - 1 stuk • 43,00 m² - 1,00 cm - 1 stuk
Totaal volume	1,455 m ³
Identificatiemethode	Vaststelling met monstername
Destructieve handeling voor identificatie	Nee
Opmerking	<p>Huis deels gerenoveerd. Veel gyproc gebruikt</p> <p>Op zolder (cv ketel) geen pleisterwerk, dus geen Staalname.</p> <p>Staalname plafonds, welk nieuw was mee opgenomen in Mengstaal muren. Indien dit positief is wordt er terug gegaan om alles apart te bemonsteren.</p> <p>Achterste deel is gebouwd/gerenoveerd na 2001, maar geen bewijs op papier dus mee bemonsterd</p>
