# Asbestinventarisatetest

Koning Boudewijnlaan 4/2, 3500 Hasselt

Attestnummer : **20240905-000199.000**

Uitgegeven op : **05.09.2024**

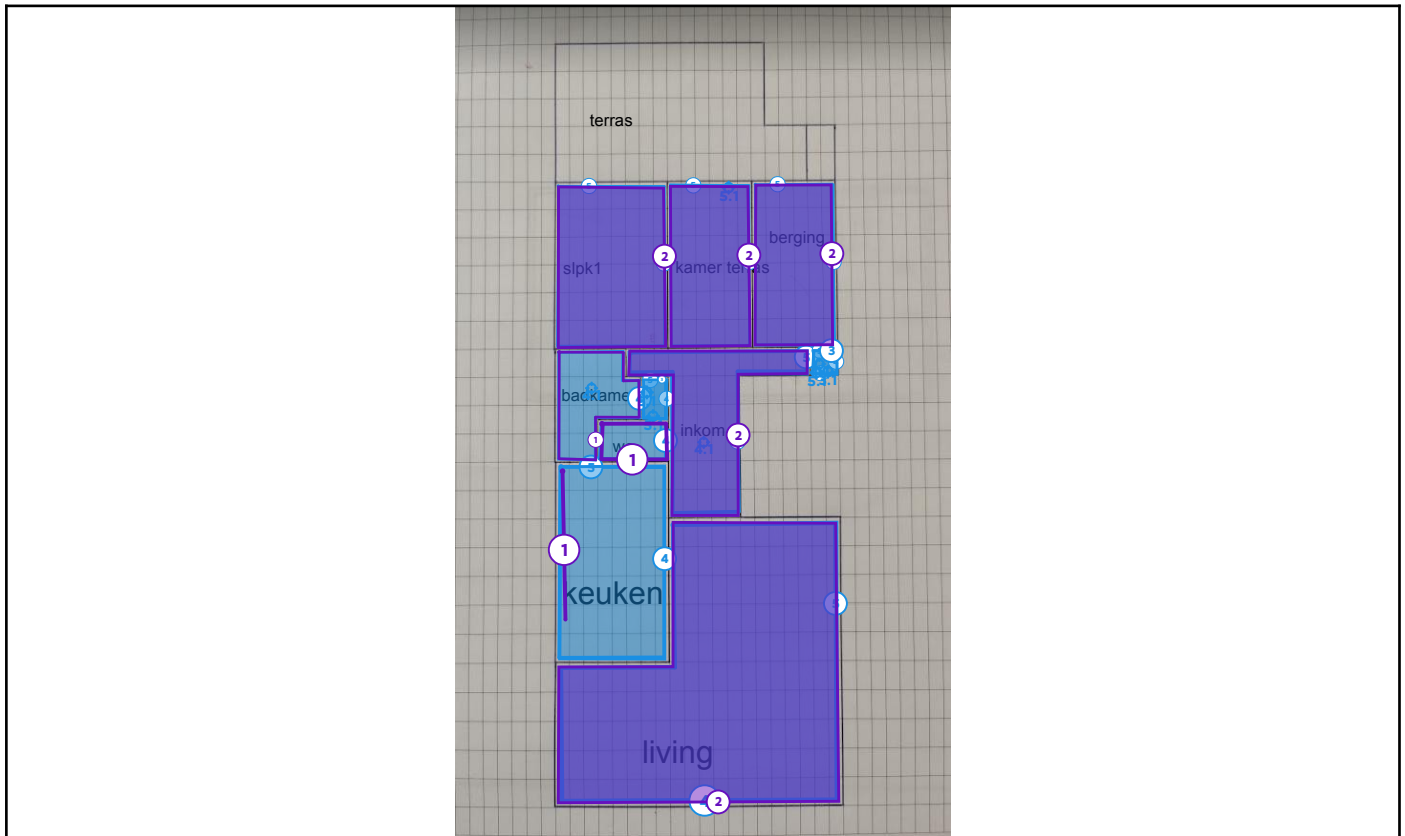
# Plan 1.1: appartement

Beschrijving	Type	Actie
1. Wandtegels	Advies	-
2. Vloerzeil onder laminaat	Advies	-
3. Vloerzeil	Geen asbest	-
3.1 Code: Staal3	Mengmonster	-
4. Pleisterwerk plafond	Geen asbest	-
4.1 Code: Staal2	Mengmonster	-
5. Pleisterwerk muren	Geen asbest	-
5.1 Code: Staal1	Mengmonster	-

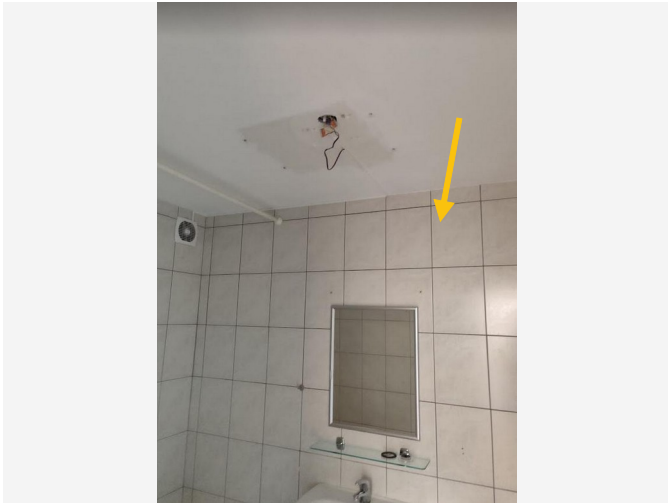
Vrije foto

Mogelijk bevindt er zich asbestverdachte tegelijm achter de wandtegels. Dit was niet waarneembaar, er waren geen bestaande beschadigingen of openingen in de wandtegels. Het advies is om bij werkzaamheden eerst een staal te laten analyseren op de aanwezigheid van asbest.

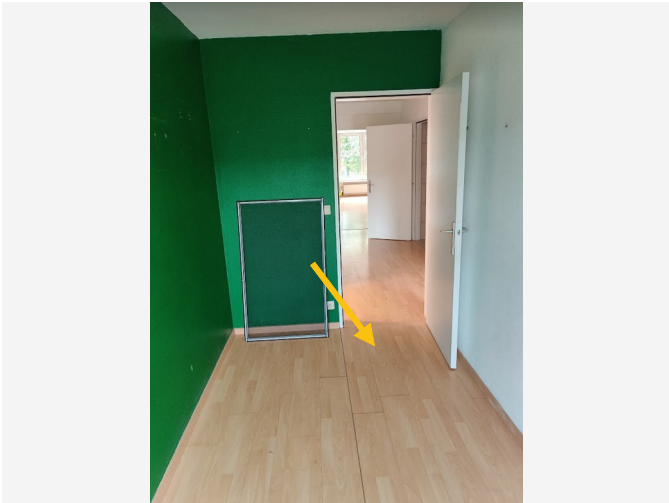
Vrije foto

Mogelijks bevindt er zich onder de laminaat hetzelfde vloerzeil als in de 2 inbuwkasten. Bij eventuele werkzaamheden staal laten nemen en analyseren.

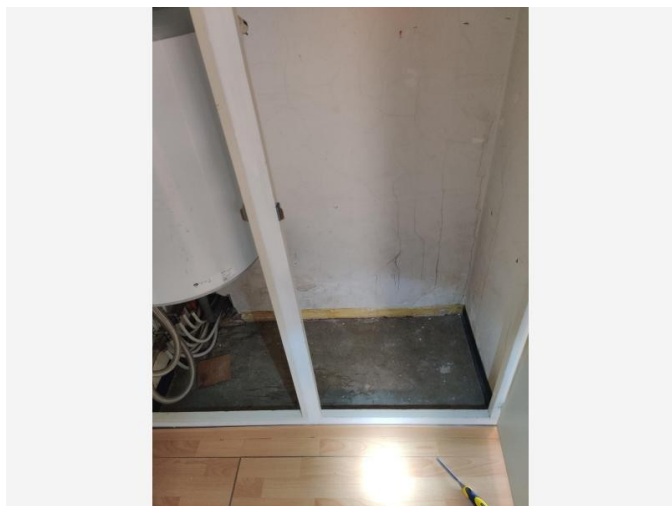
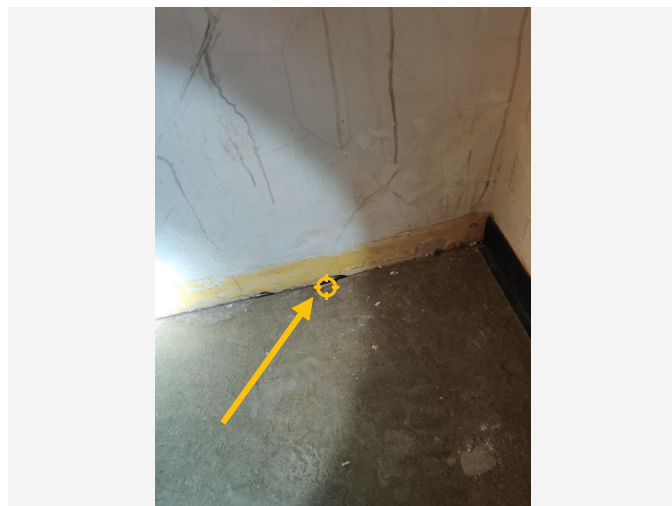
Geen asbest

Overzichtsfoto

Detailfoto

#	Type	Referentie	Resultaat
3.1	Mengmonster	Staal3	Geen asbest

Beschrijving	Vloerzeil
Omgeving	Binnen
Primaire drager	Vloer
Bindmiddel van materiaal	Karton - papier - viltachtig
Gebondenheid op basis van bindmiddel	Niet-hechtgebonden
Hoeveelheid (oppervlakte - aantal)	• 4,00 m <sup>2</sup> - 1 stuk
Totale oppervlakte	4,00 m <sup>2</sup>
Identificatiemethode	Vaststelling met monstername
Destructieve handeling voor identificatie	Nee

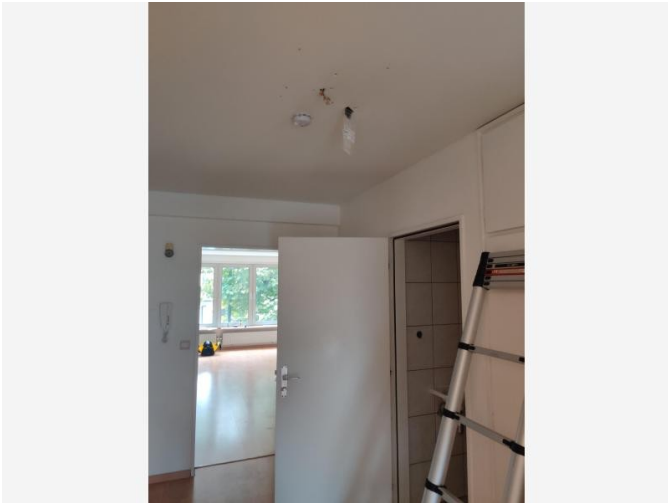
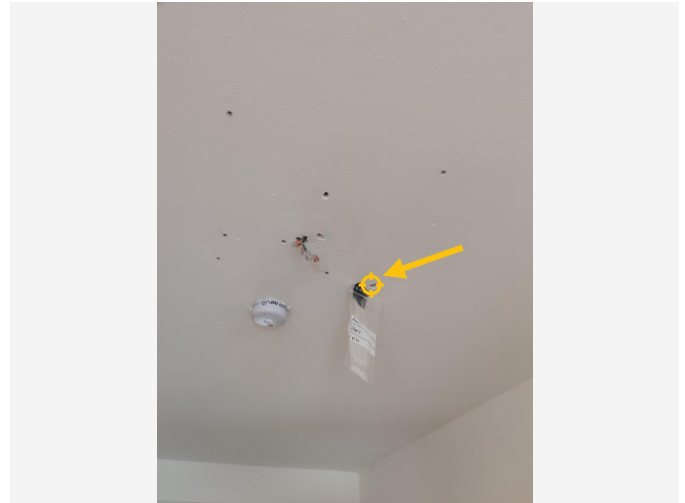
## Fiche 4: Pleisterwerk plafond

Geen asbest

Overzichtsfoto

Detailfoto

#	Type	Referentie	Resultaat
4.1	Mengmonster	Staal2	Geen asbest

<b>Beschrijving</b>	Pleisterwerk plafond
<b>Omgeving</b>	Binnen
<b>Primaire drager</b>	Plafond
<b>Bindmiddel van materiaal</b>	Gips - kalk
<b>Gebondenheid op basis van bindmiddel</b>	Niet-hechtgebonden
<b>Hoeveelheid (oppervlakte - dikte - aantal)</b>	• 130,00 m <sup>2</sup> - 3,00 cm - 1 stuk
<b>Totaal volume</b>	3,90 m <sup>3</sup>
<b>Identificatiemethode</b>	Vaststelling met monstername
<b>Destructieve handeling voor identificatie</b>	Nee

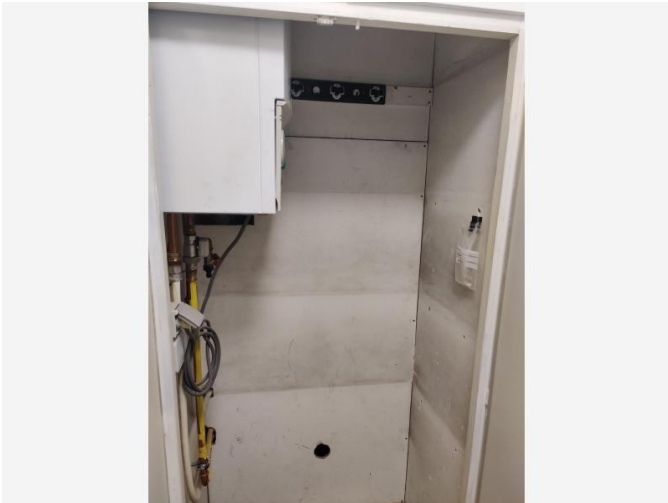
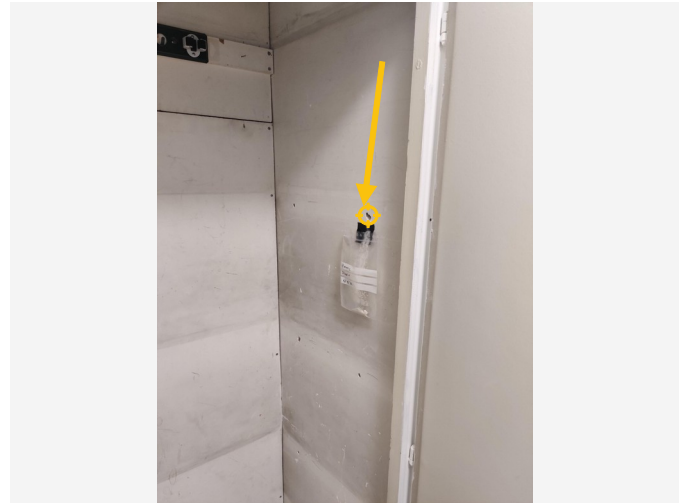
## Fiche 5: Pleisterwerk muren

Geen asbest

Overzichtsfoto

Detailfoto

#	Type	Referentie	Resultaat
5.1	Mengmonster	Staal1	Geen asbest

Beschrijving	Pleisterwerk muren
Omgeving	Binnen
Primaire drager	Binnenwand
Bindmiddel van materiaal	Gips - kalk
Gebondenheid op basis van bindmiddel	Niet-hechtgebonden
Hoeveelheid (oppervlakte - dikte - aantal)	• 300,00 m <sup>2</sup> - 3,00 cm - 1 stuk
Totaal volume	9,00 m <sup>3</sup>
Identificatiemethode	Vaststelling met monsternamen
Destructieve handeling voor identificatie	Nee
