# Asbestinventarisatetest

Kempische steenweg 57, 3500 Hasselt

Attestnummer : 20240214-000054.000

Uitgegeven op : 14.02.2024

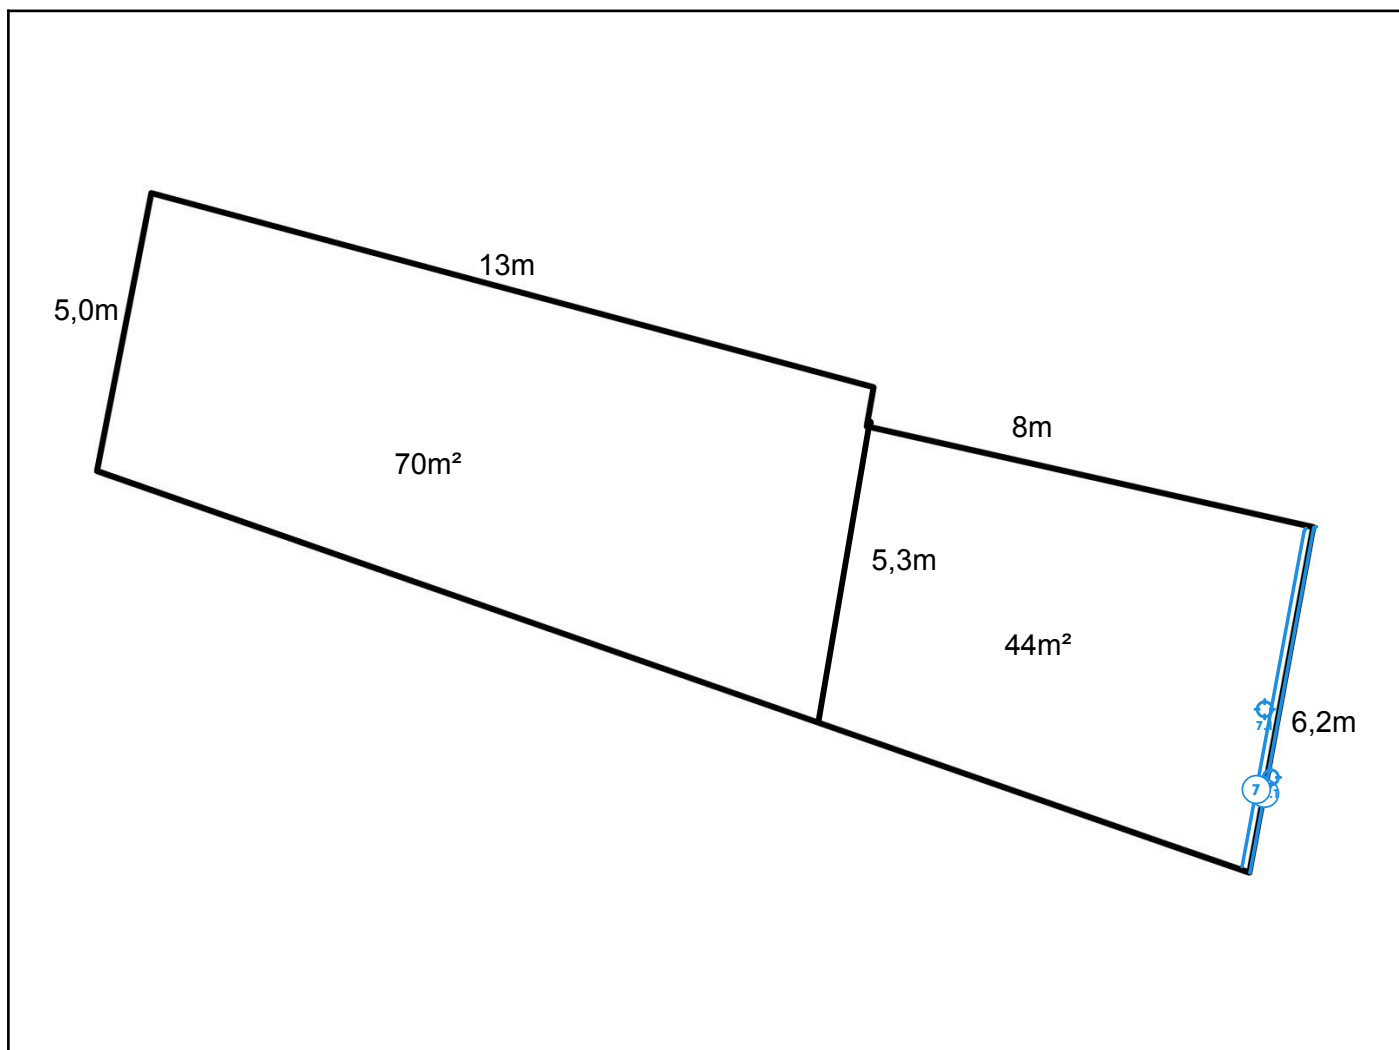
## Plan 1.1: Hoofdgebouw plan

Beschrijving	Type	Actie
7. Kit oude ramen	Geen asbest	-
7.1 Code: St03	Mengmonster	-

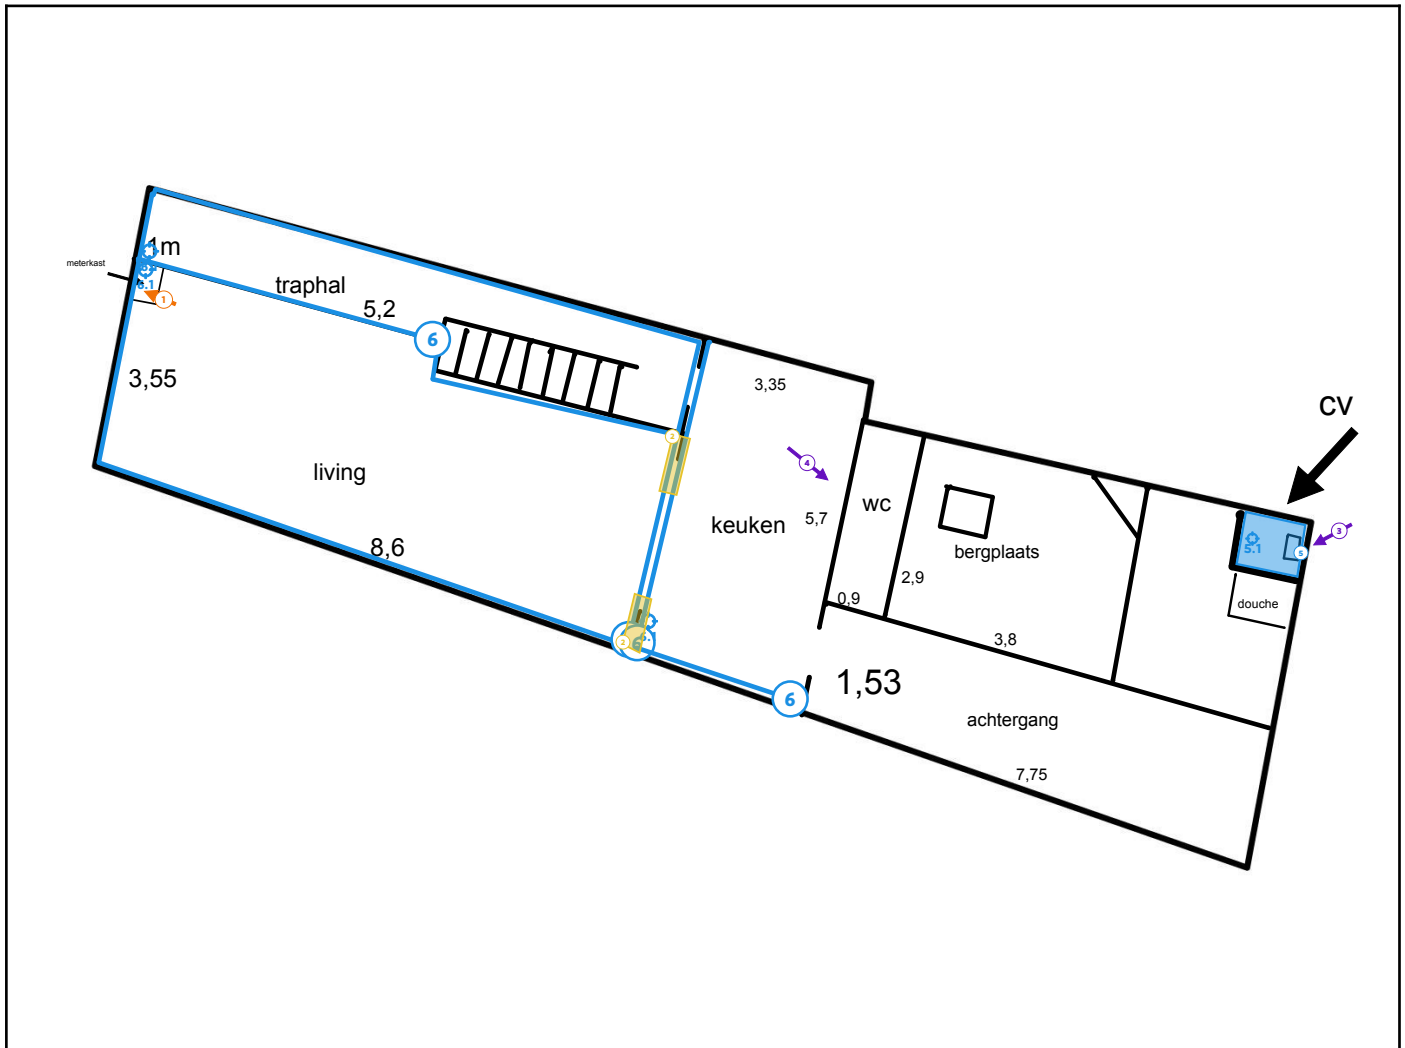
## Plan 1.2: Glv

Beschrijving	Type	Actie
1. Bakeliet	Asbestmateriaal	Verwijderen
2. Massal deksteen tussen living en keuken	Asbestmateriaal	Zorgvuldig beheren
3. cv ketel advies asbestveilig	Advies	-
4. Rookgaskanaal advies	Advies	-
5. vloerzeil 1 bron	Geen asbest	-
5.1 Code: st15	Puntmonster	-
6. pleisterwerk muren	Geen asbest	-

6.1 Code: st01	Mengmonster	-
----------------	-------------	---

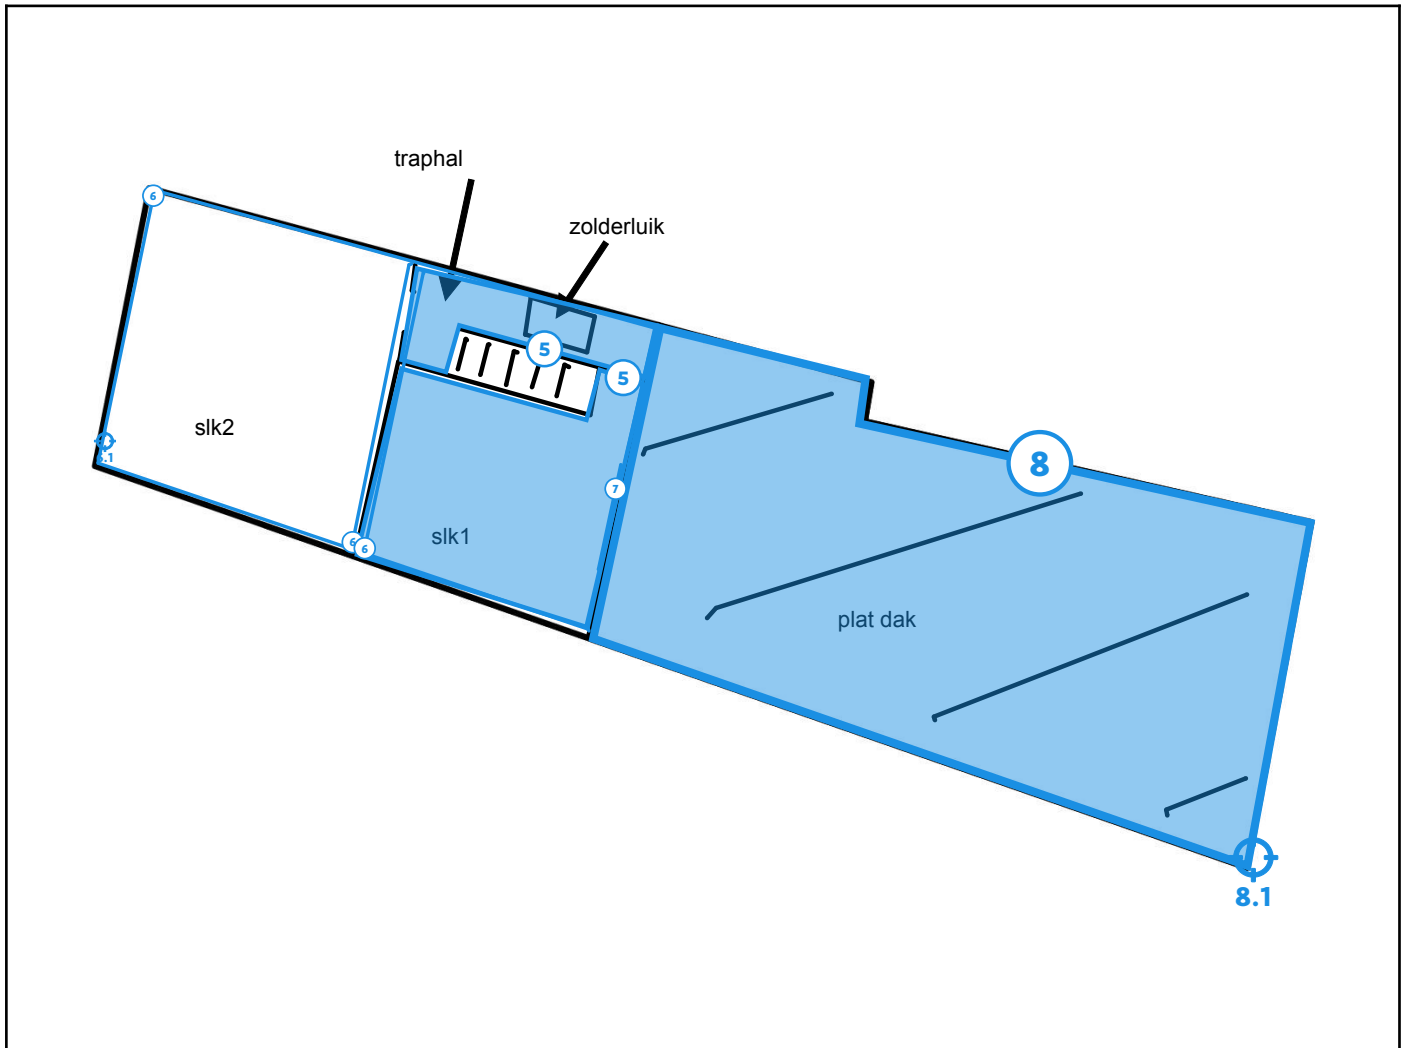
## Plan 1.3: 1ste

Beschrijving	Type	Actie
5. vloerzeil 1 bron	Geen asbest	-
6. pleisterwerk muren	Geen asbest	-
6.1 Code: st01	Mengmonster	-
7. Kit oude ramen	Geen asbest	-
8. Roofing plat dak	Geen asbest	-
8.1 Code: st04	Puntmonster	-
