Asbestinventarisatetest

Graanmarkt 3, 3700 Tongeren

Attestnummer : 20240608-000032.000

Zone 1: Woonst boven restaurant

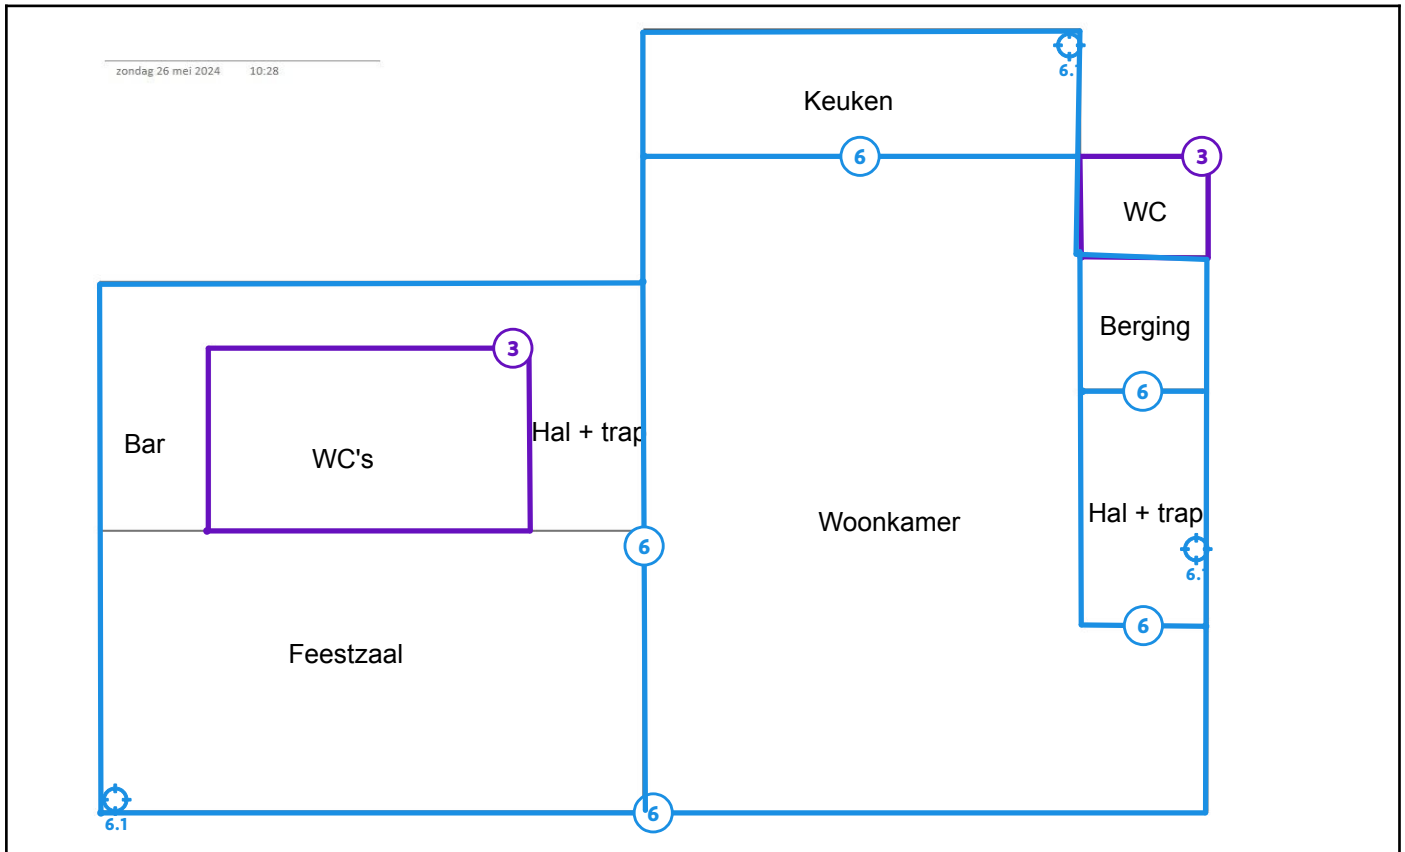
Plan 1.1: Grondplan Graanmarkt 3 1ste verdieping

Beschrijving	Type	Actie
3. Muren uit tegels	Advies	-
6. Pleisterwerk muren	Geen asbest	-
6.1 Code: 8271096	Mengmonster	-

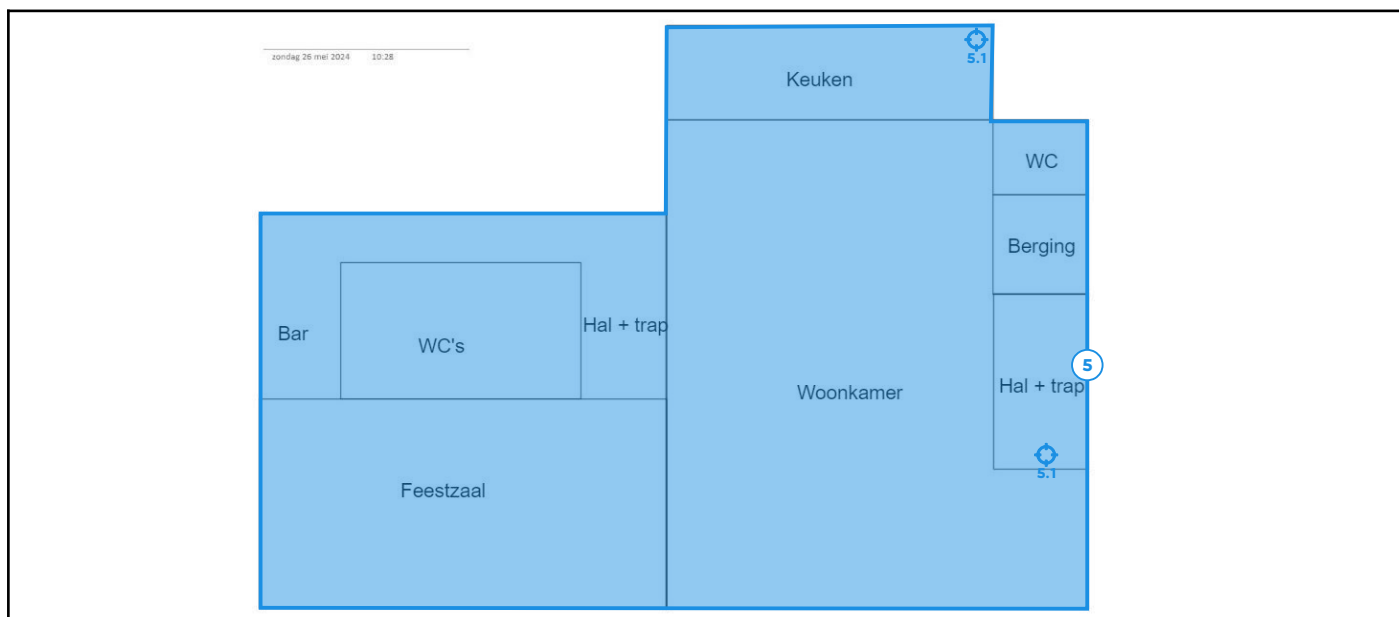
Plan 1.2: Grondplan Graanmarkt 3 1ste verdieping

Beschrijving	Type	Actie
5. Pleisterwerk plafonds	Geen asbest	-
5.1 Code: 8271097	Mengmonster	-

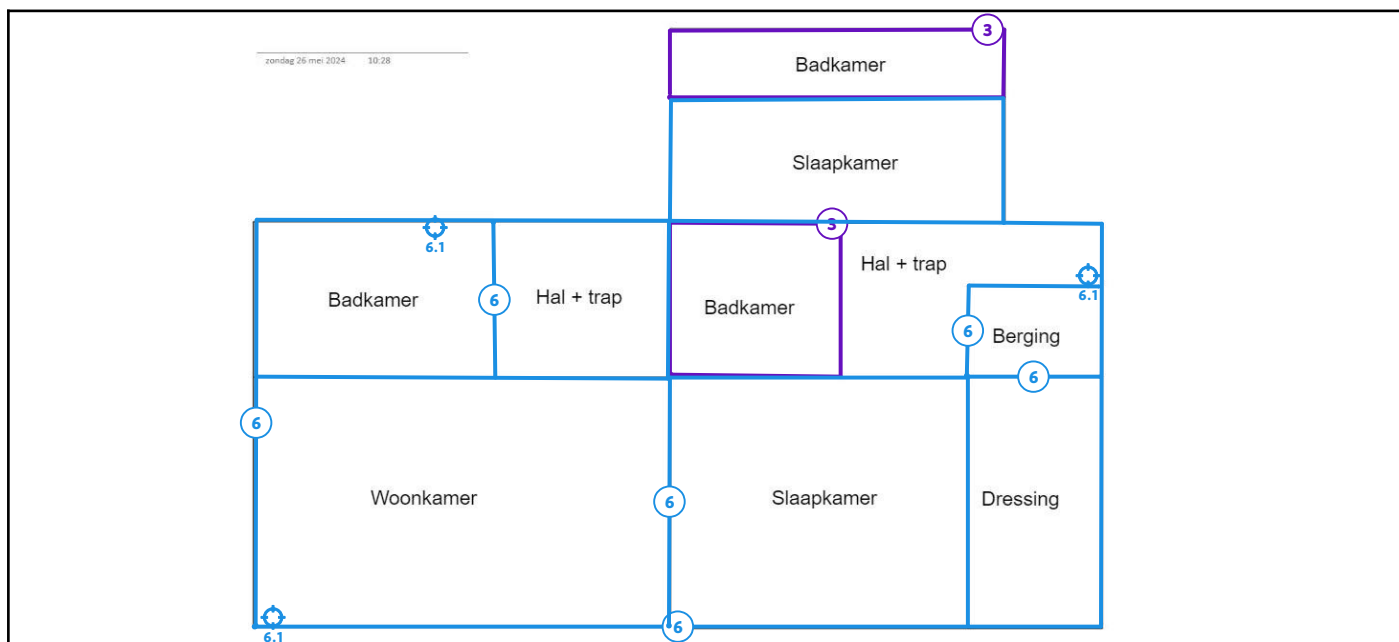
Plan 1.3: Grondplan Graanmarkt 3 2de verdieping

Beschrijving	Type	Actie
3. Muren uit tegels	Advies	-
6. Pleisterwerk muren	Geen asbest	-
6.1 Code: 8271096	Mengmonster	-

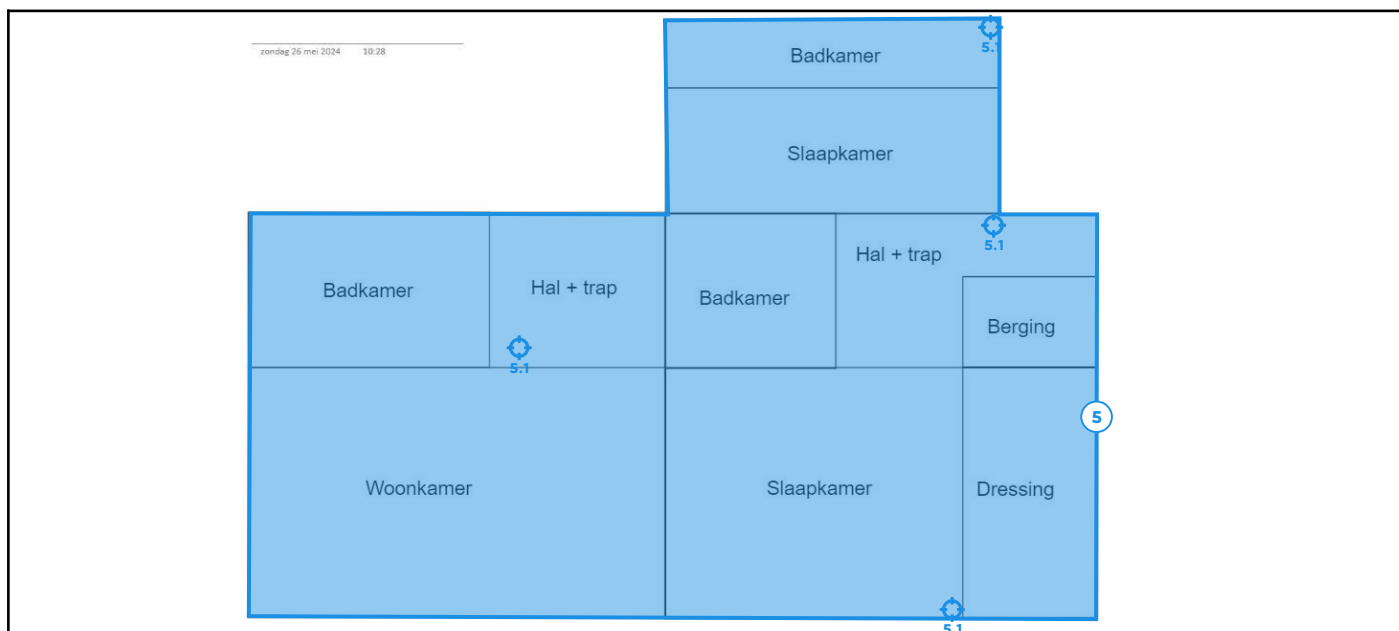
Plan 1.4: Grondplan Graanmarkt 3 2de verdieping

Beschrijving	Type	Actie
5. Pleisterwerk plafonds	Geen asbest	-
5.1 Code: 8271097	Mengmonster	-

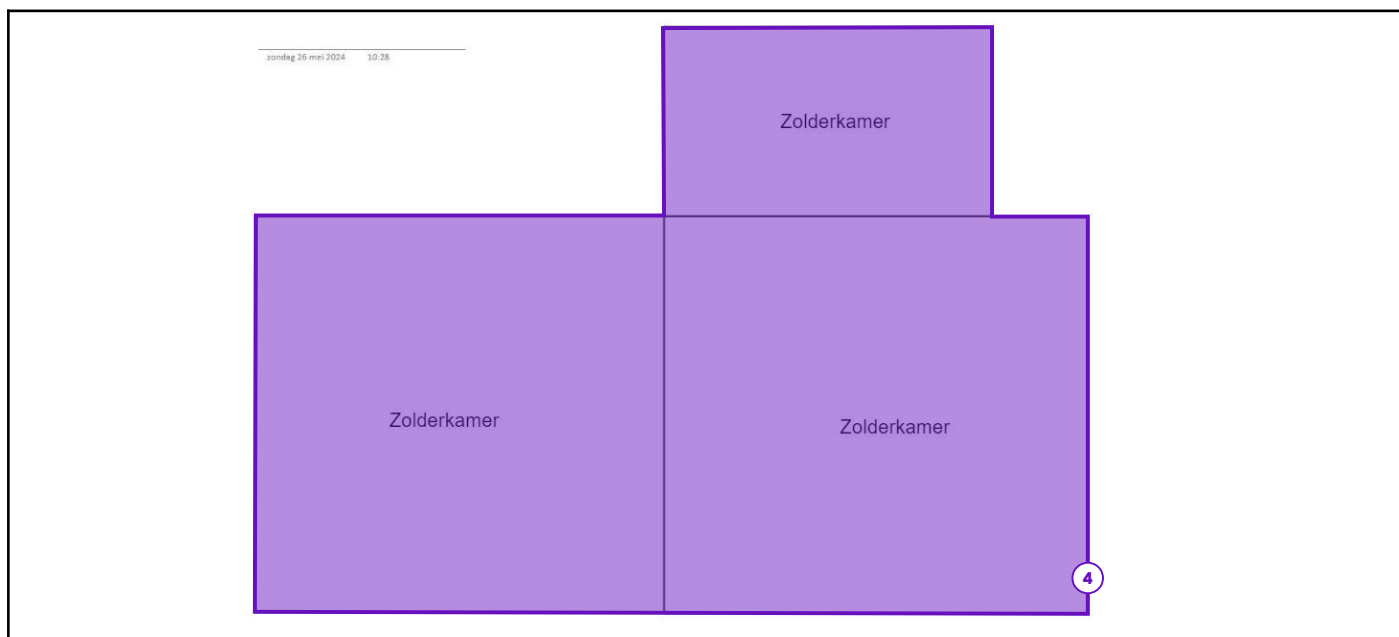
Plan 1.5: Grondplan Graanmarkt 3 3de verdieping

Beschrijving	Type	Actie
4. Plafond uit houten planchetten	Advies	-
